**INSTITUTO DEL FONDO NACIONAL DE LA VIVIENDA PARA LOS
TRABAJADORES
INFONAVIT**

**“ESTUDIO HIDROLÓGICO E HIDRÁULICO EN LA ZONA NORTE Y SUR
DE LA CUENCA DE
EL BARREAL EN CIUDAD JUAREZ, CHIHUAHUA”**

**ESTUDIO GEOTÉCNICO, GEOFÍSICO Y ANÁLISIS DE ESTABILIDAD DE
TALUD DEL BORDO MIGUEL DE LA MADRID HURTADO**

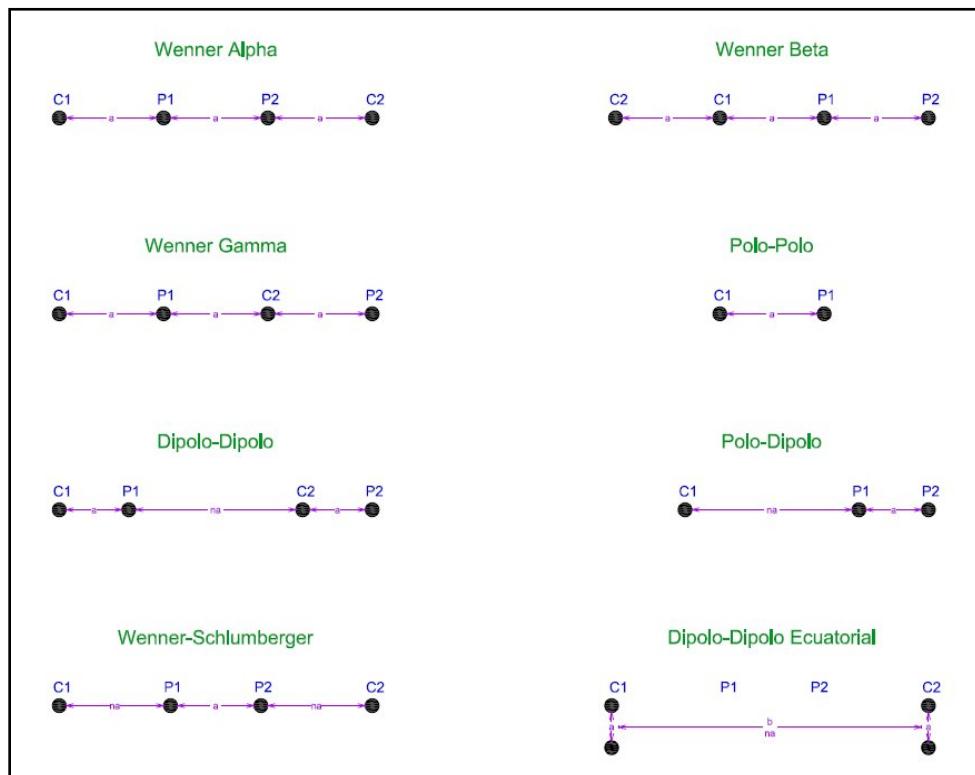
Figura IV.1.2 Arreglos electródicos en resistividad. C1, C2 y P1, P2 denotan la posición de los electrodos de corriente y potencial respectivamente.

Existen diversos arreglos electródicos para determinar la resistividad del subsuelo (Figura IV.1.2), dependiendo de la configuración geométrica de electrodos (espaciamiento y colocación de electrodos de corriente y potencial) varía la profundidad y resolución de exploración.

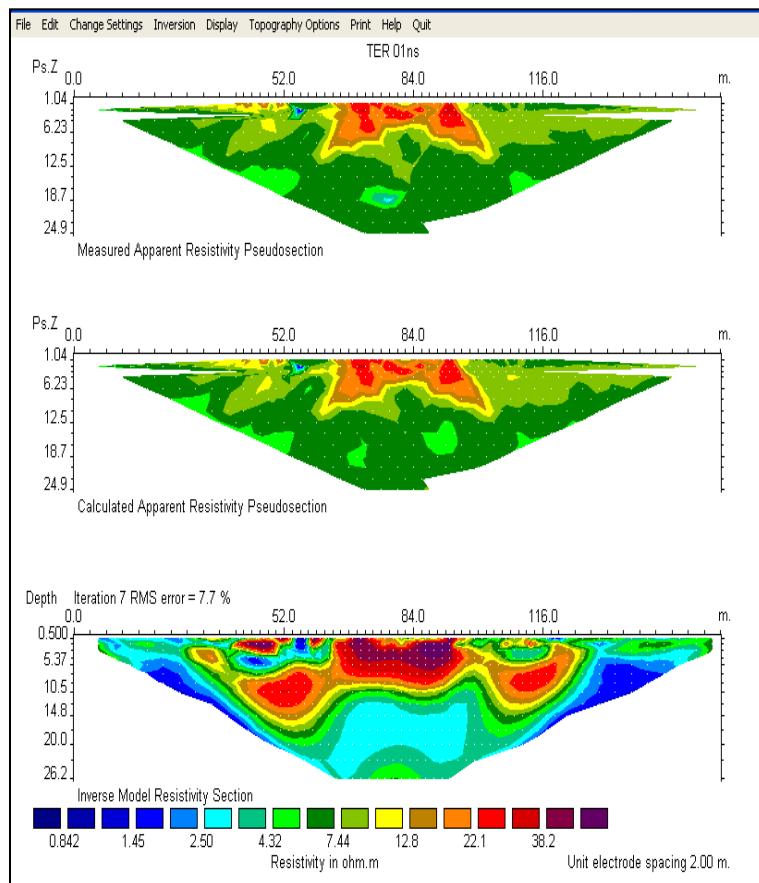
Figura VI.4.1 Sección invertida desplegada en el programa RES2DINV.

Para el procesamiento de los datos de campo se utilizó el software RES2DINV, programa utilizado para interpolar e interpretar datos de resistividad. La inversión de los datos es elaborada por el método de mínimos cuadrados que envuelve métodos de elementos y diferencias finitas. El software acepta los distintos arreglos de tomografía (Wenner, Polo-Dipolo, Dipolo-Dipolo, Schlumberger, etc.) y como resultado mapea secciones transversales donde las resistividades quedan escaladas por contrastes de color, facilitando la interpretación de la TER (Figura VI.4.1).

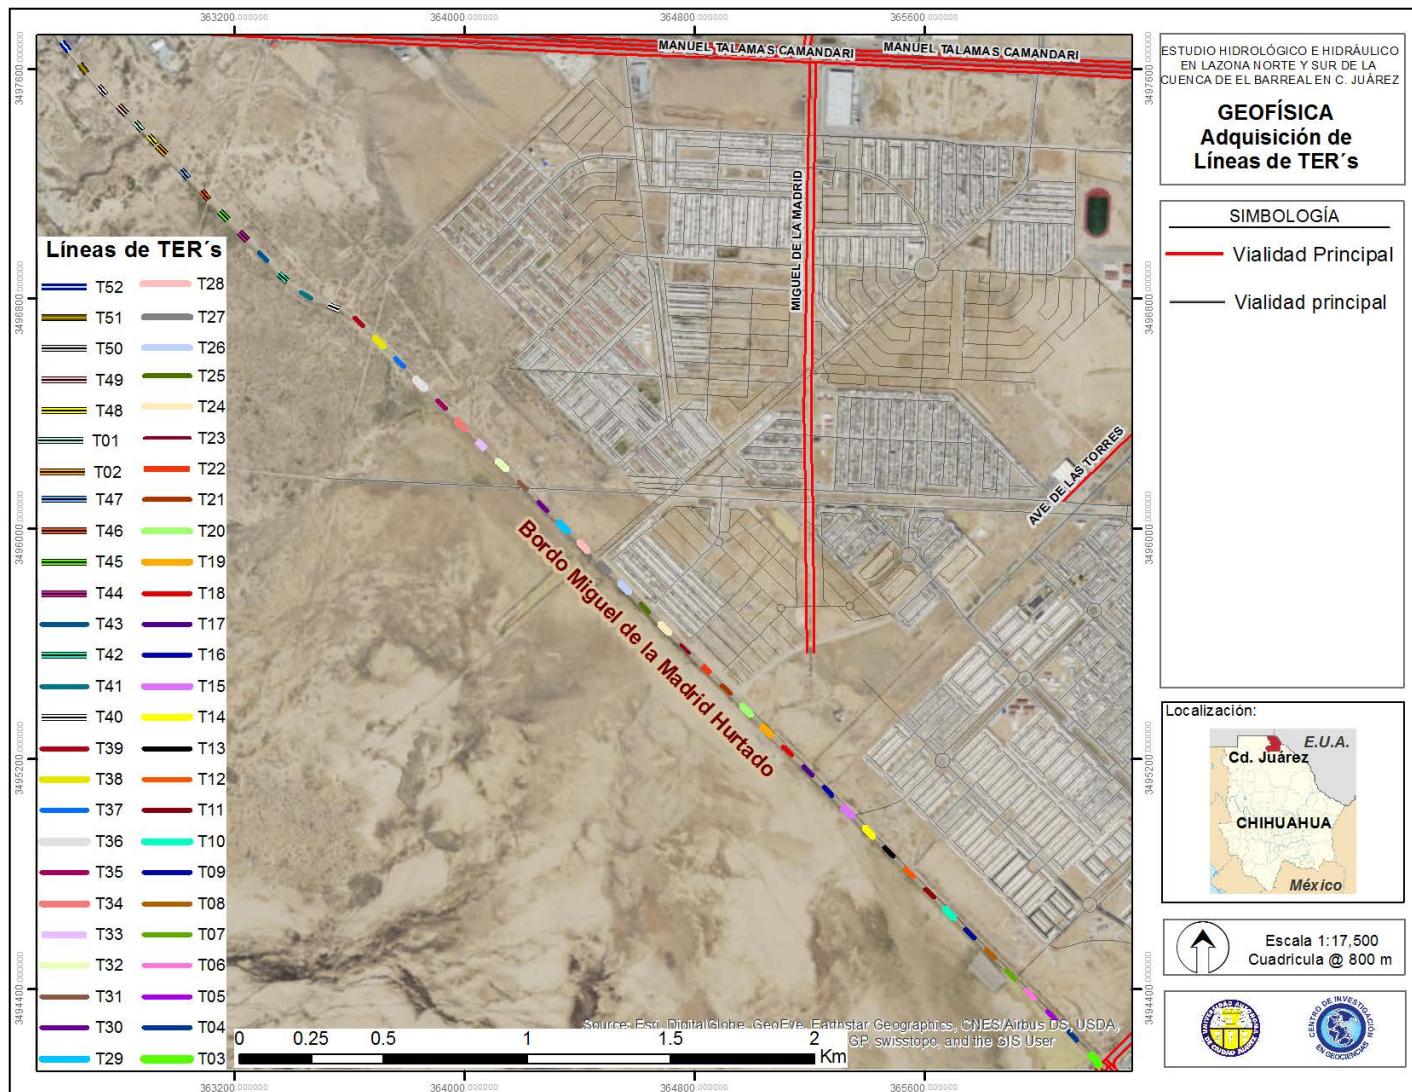
Figura VII.1 Localización de las 52 líneas de TER's en el BMMH.

Se realizaron cincuenta y dos (52) tendidos eléctricos resistivos de 40 m cada uno con una orientación Noroeste-Sureste, a lo largo del Bordo Miguel de la Madrid Hurtado (Figura VII.1). Las 52 secciones correspondientes a la adquisición en campo, se muestran a partir de las Figuras VII.2 a la VII.53.

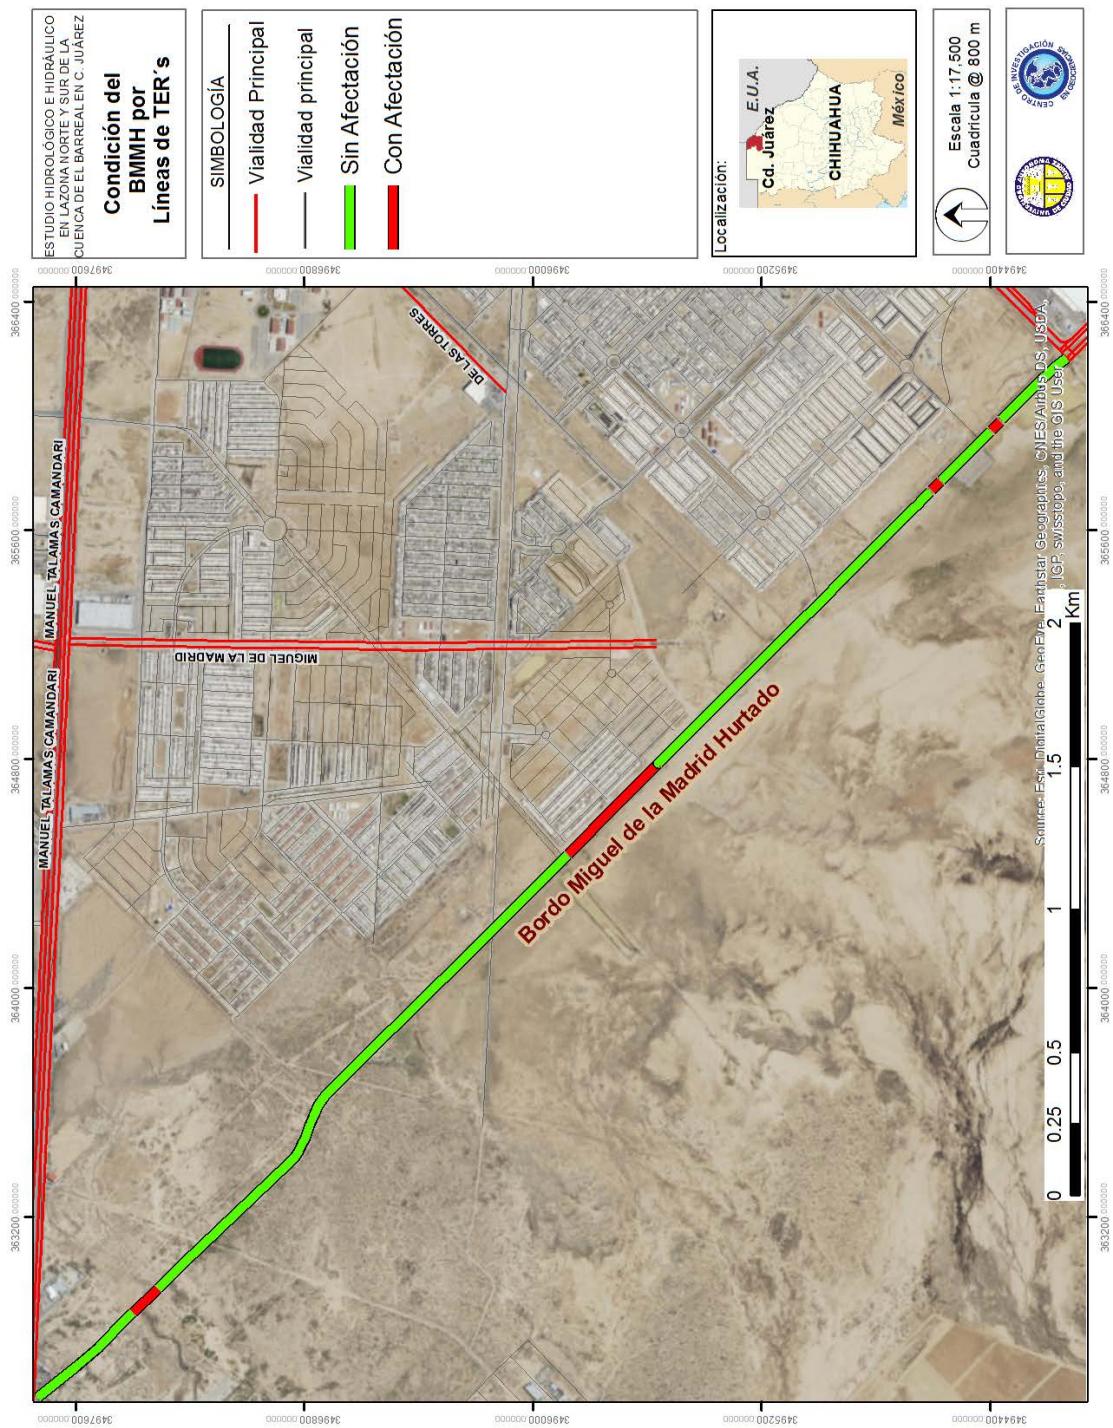
Figura IX.1 Interpretación de zonas Con y Sin afectación estructural en el BMMH.

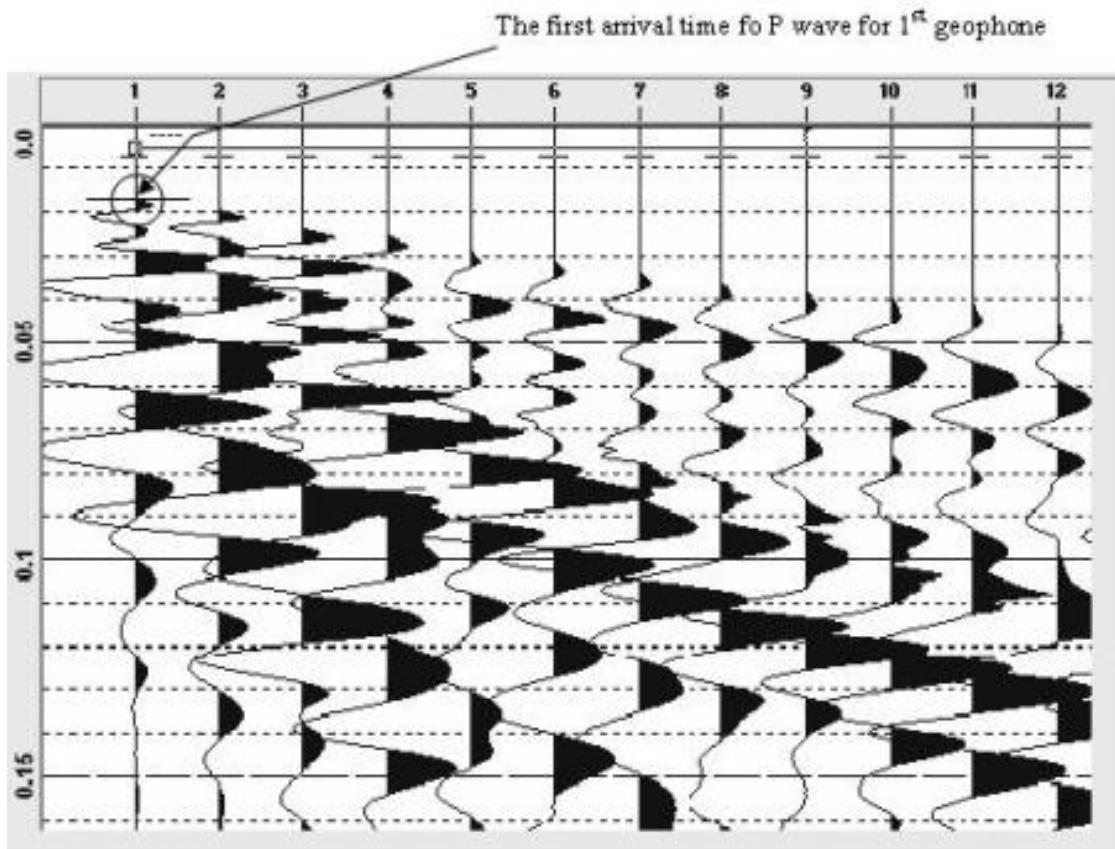
Figura XI.2. Apilamiento de sismogramas de cada geófono en función de la distancia offset.

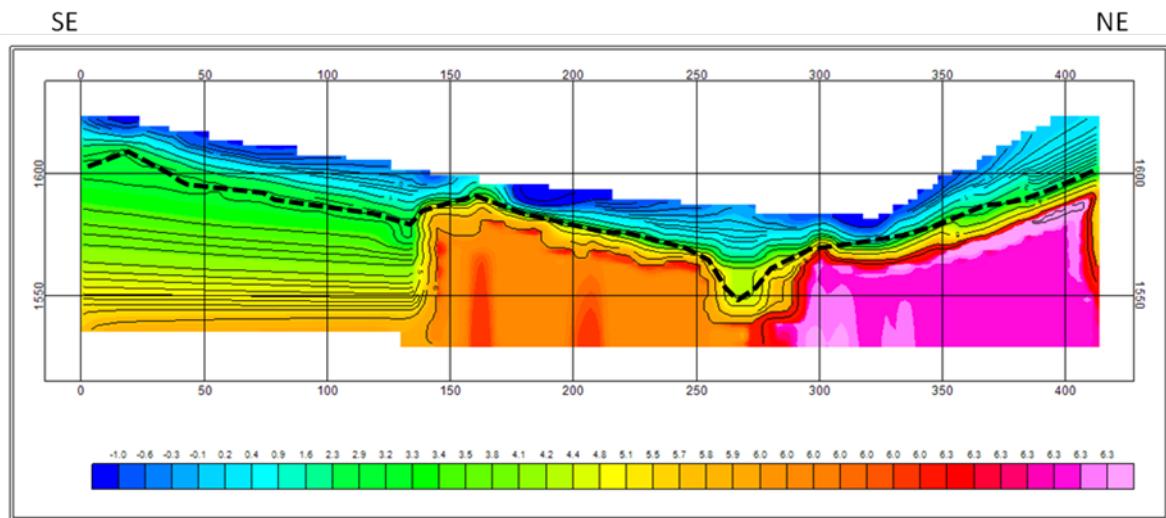
Figura XI.3. Sección sísmica de velocidad compresional P. Los tonos fríos (azul a verde) indican velocidades sísmicas menores a 3.0 km/s, son consideradas como de mala calidad para el desplante de la presa dado el grado e fracturamiento. Los tonos cálidos (amarillo a purpura) con velocidades mayores a 3.5 km/s se consideran con un RQD de regular a bueno para propósitos de cimentación. La línea punteada es el contorno de 3000 m/s, velocidades abajo de este valor se consideran ripables y con RQD malo. (Fuente: estudios propios).

Como ejemplo se muestra como en base al mapeo sistemático de la velocidad P es posible inferir el nivel de intemperismo, fracturamiento, índice de calidad

de la roca (RQD) y ripabilidad hasta una profundidad de 25 m en una zona propuesta para el desplante de la cortina de la Presa proyectada (Figura XI.3).

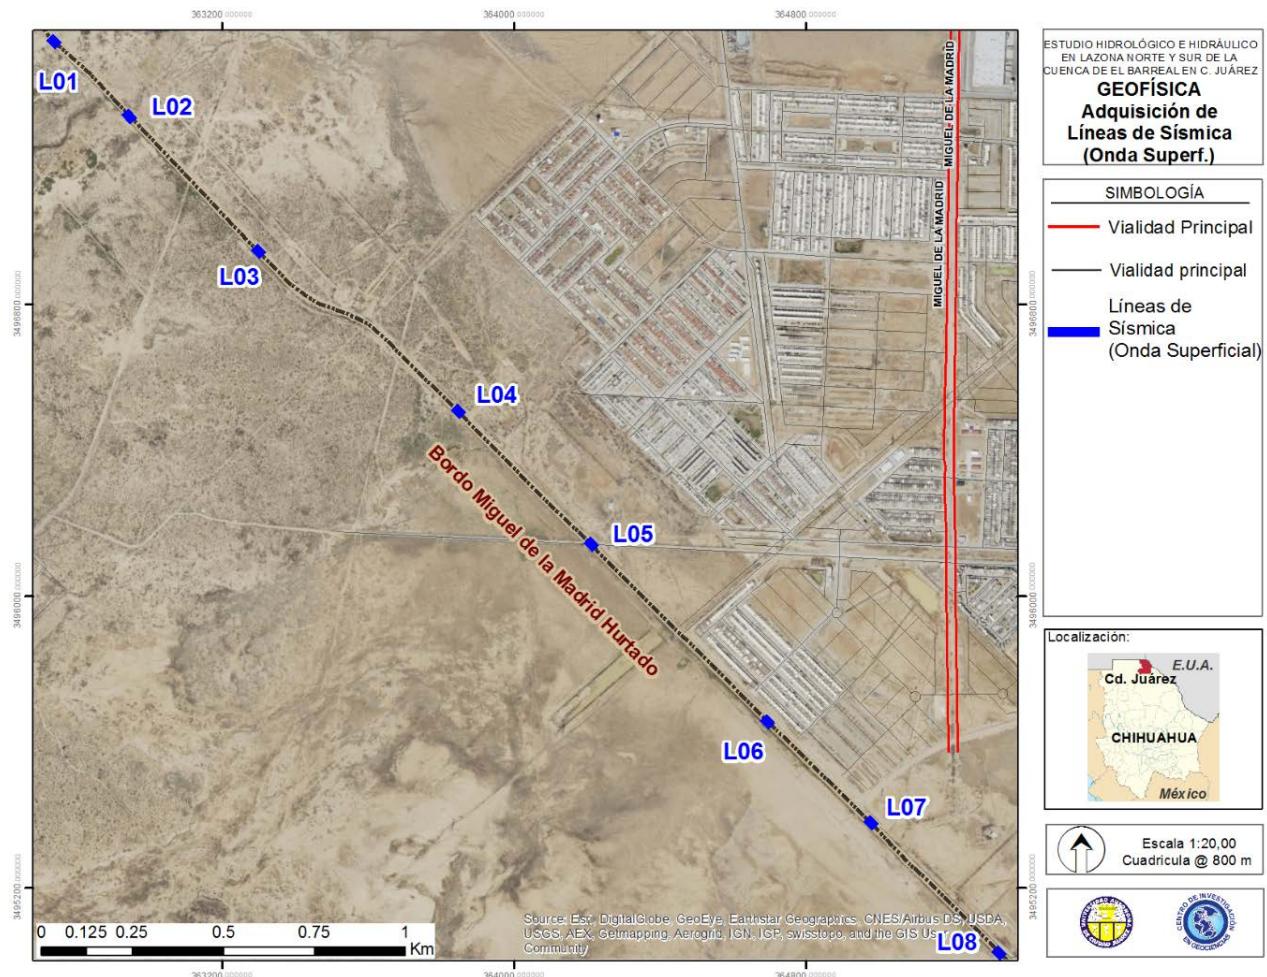
Figura XI.2.1. Adquisición de 8 líneas de Onda Superficial en el BMMH.

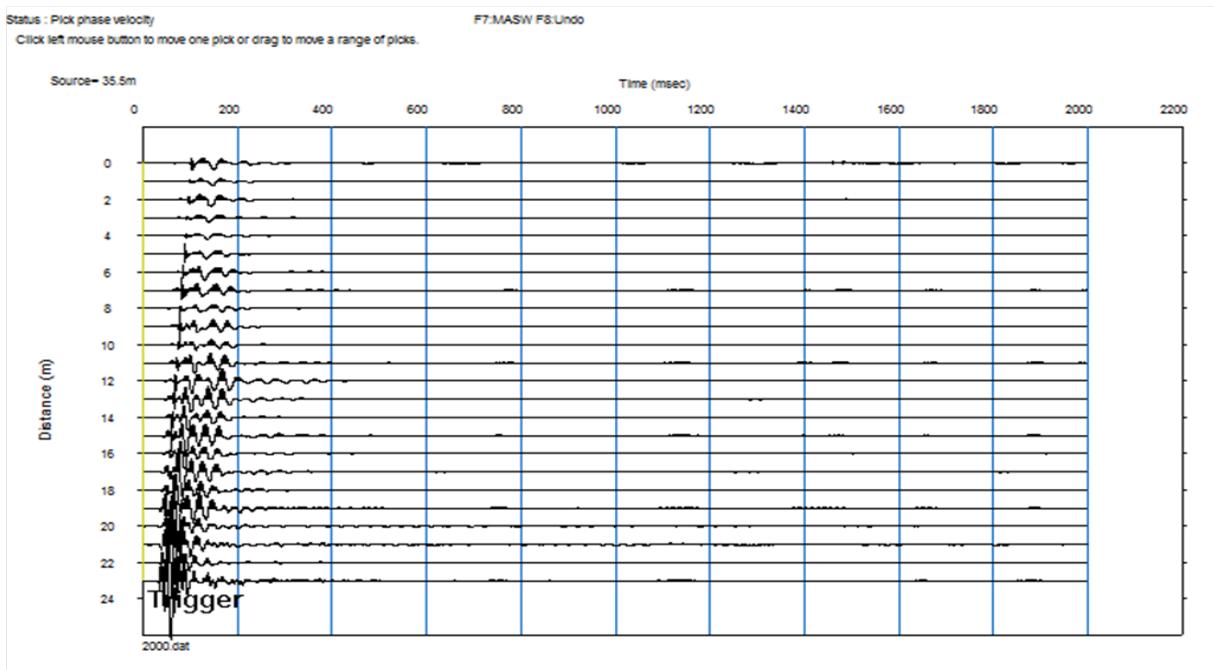
Figura XI.2.3. Línea de Onda Superficial 02.

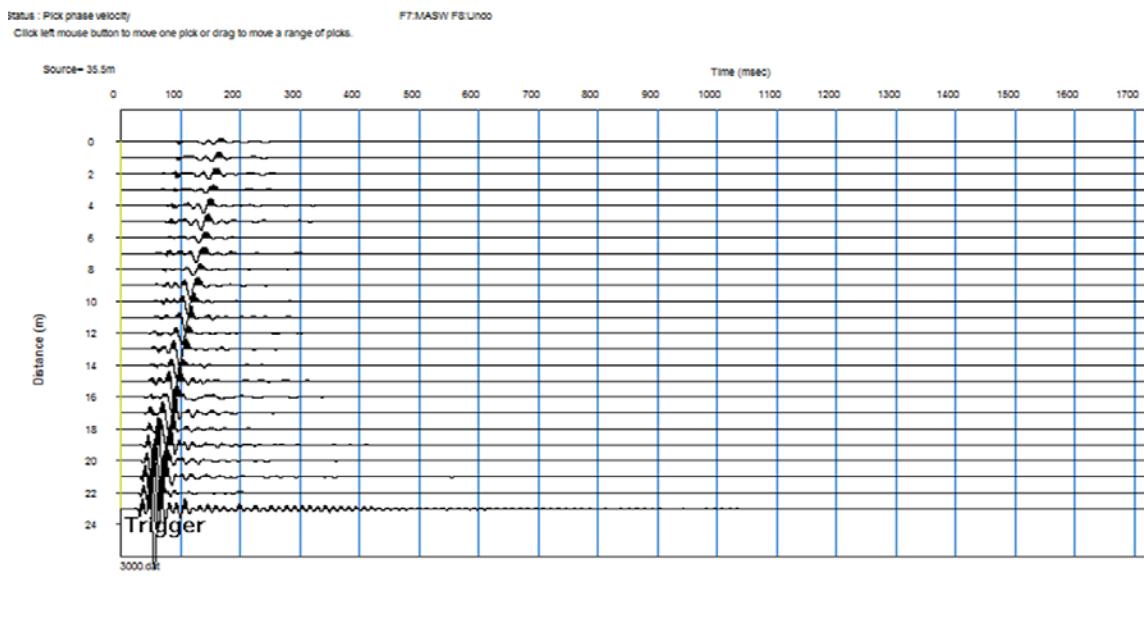
Figura XI.2.4. Línea de Onda Superficial 03.

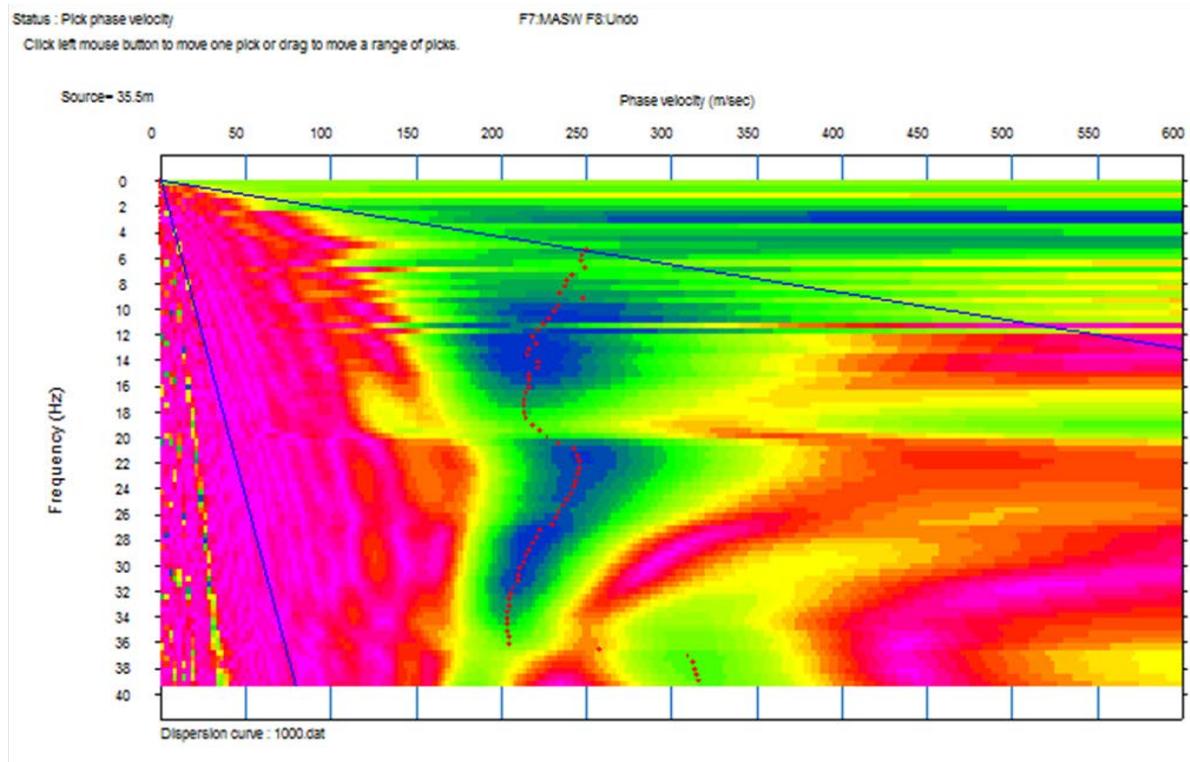
Figura XI.3.2. Espectro Frecuencia-Velocidad de la línea Onda Superficial 01.

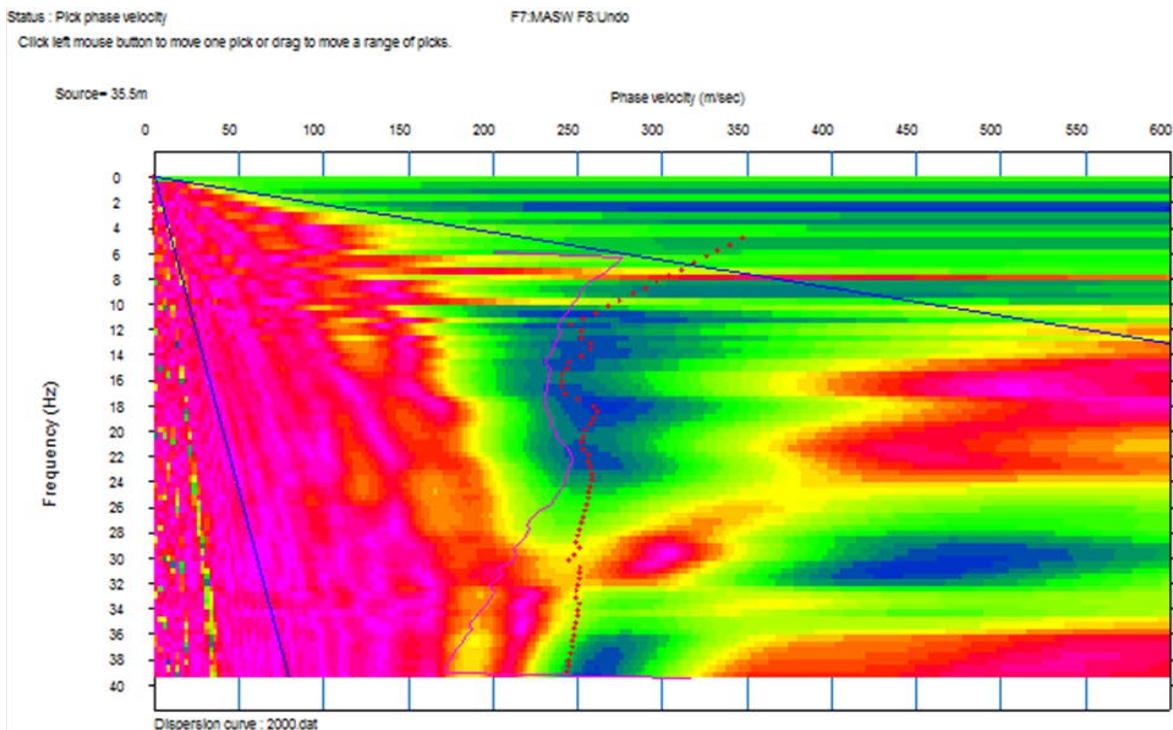
Figura XI.3.3. Espectro Frecuencia-Velocidad de la línea Onda Superficial 02.

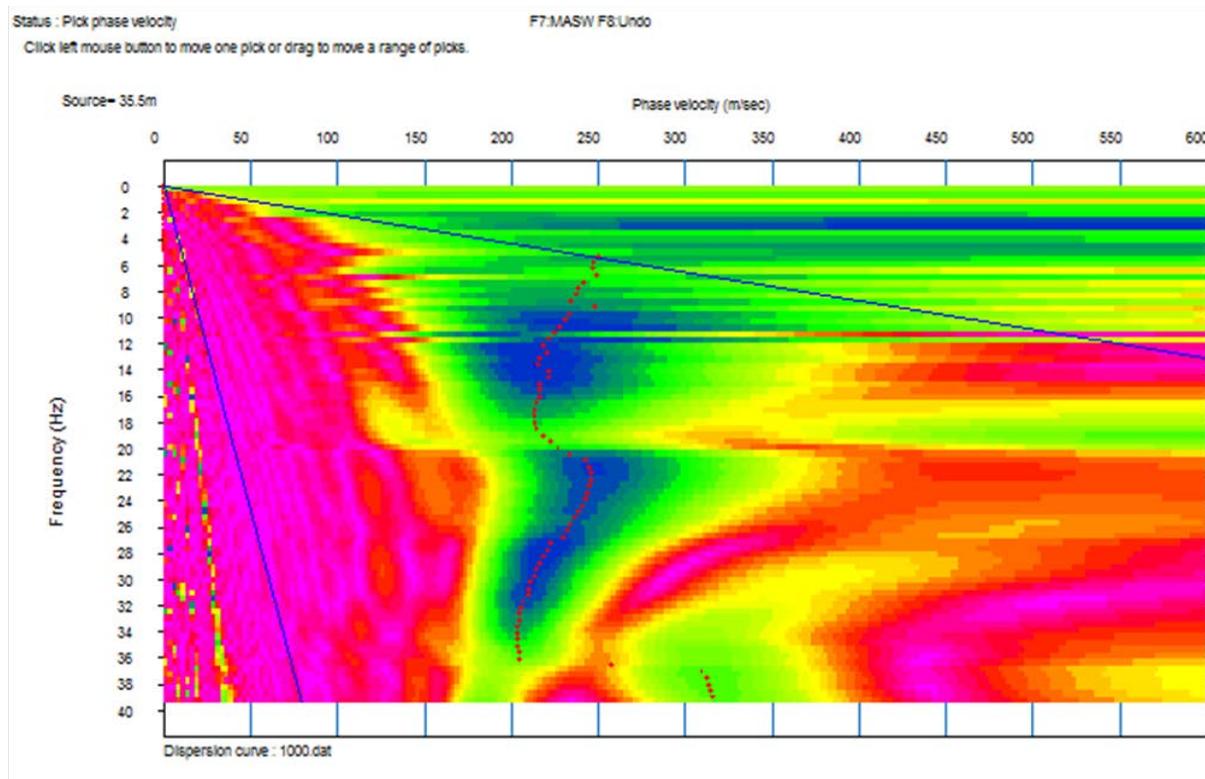
Figura XI.3.4. Espectro Frecuencia-Velocidad de la línea Onda Superficial 03.

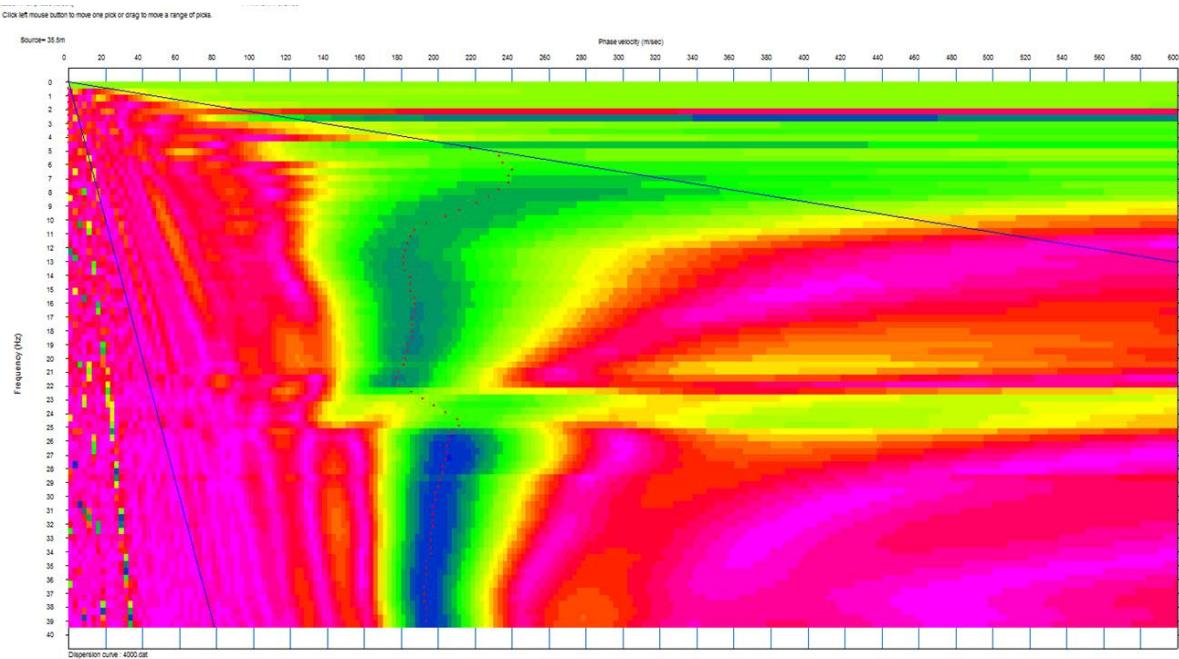
Figura XI.3.5. Espectro Frecuencia-Velocidad de la línea Onda Superficial 04.

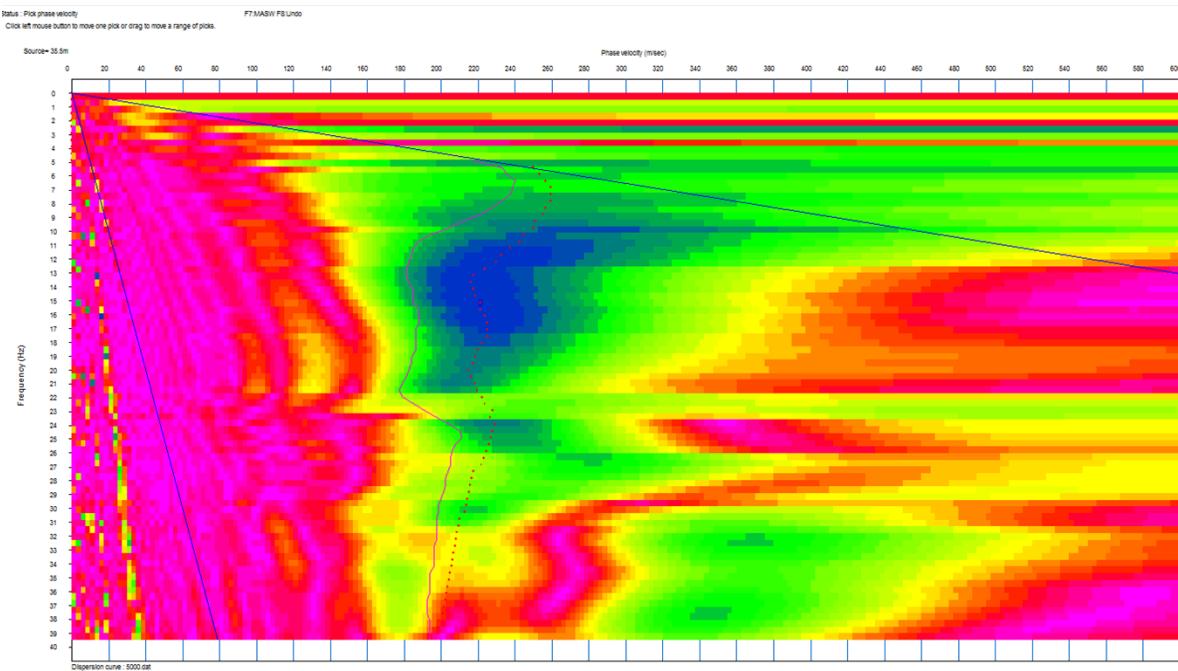
Figura XI.3.6. Espectro Frecuencia-Velocidad de la línea Onda Superficial 05.

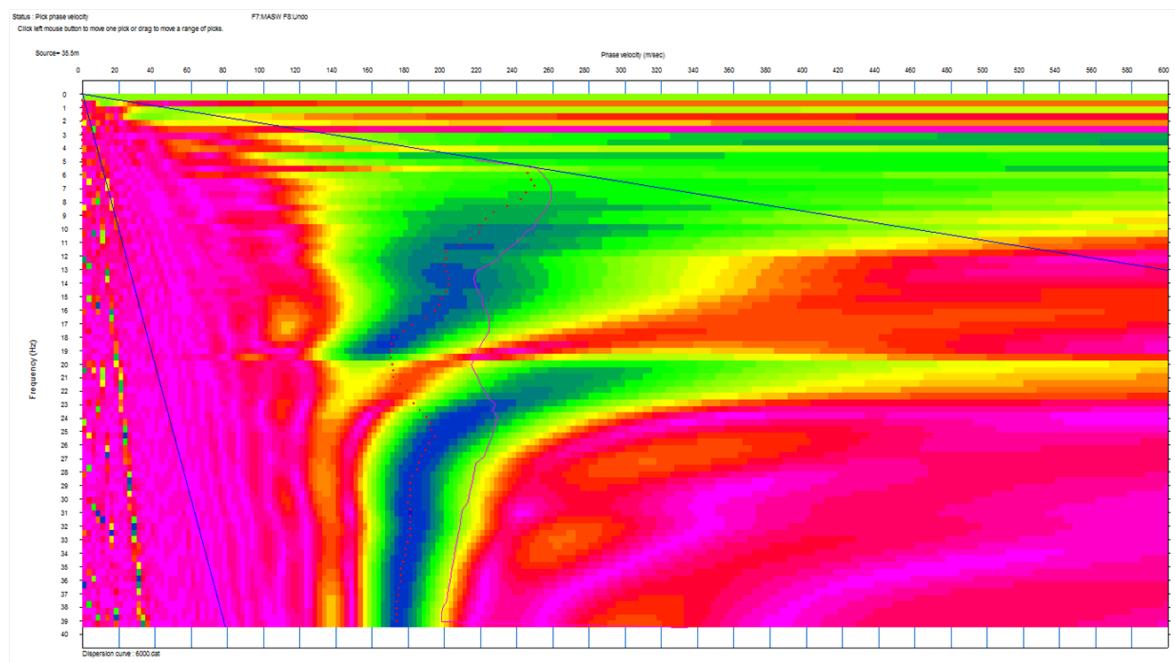
Figura XI.3.7. Espectro Frecuencia-Velocidad de la línea Onda Superficial 06.

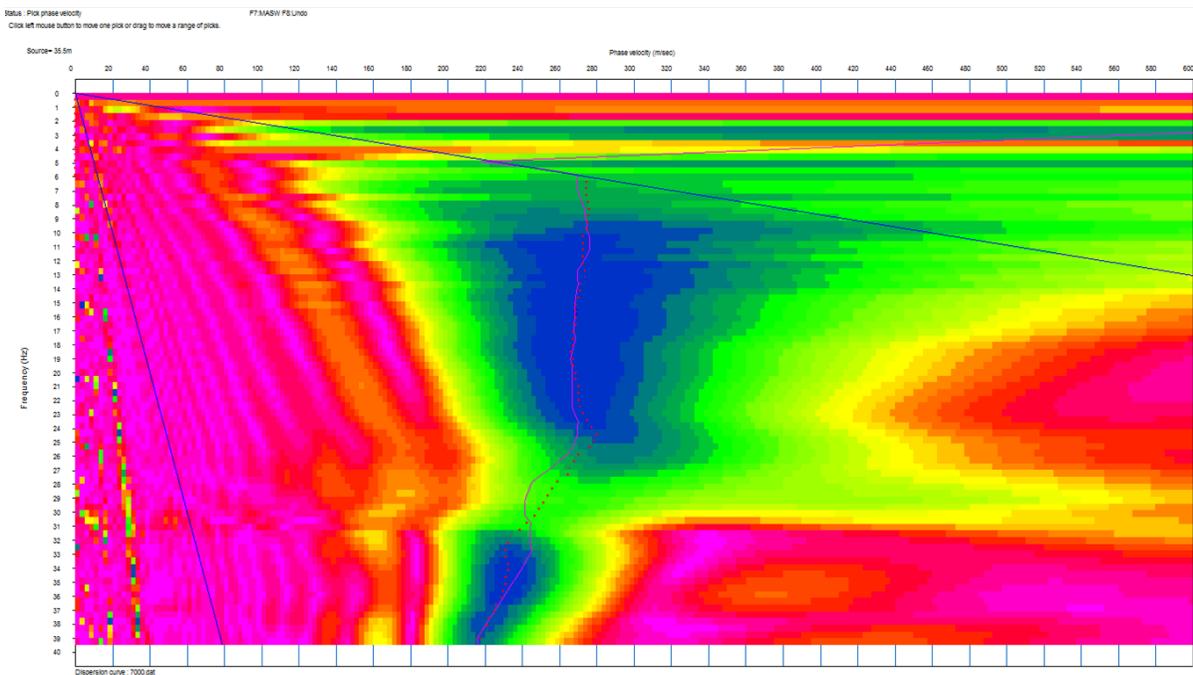
Figura XI.3.8. Espectro Frecuencia-Velocidad de la línea Onda Superficial 07.

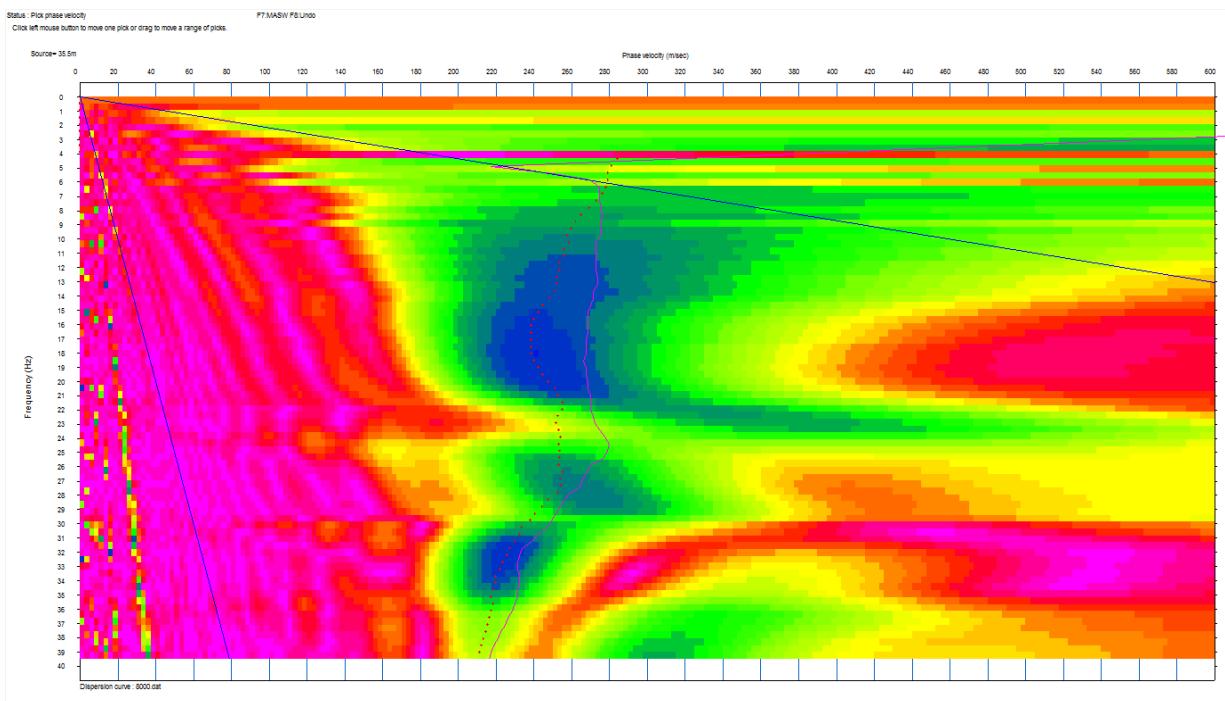
Figura XI.3.9. Espectro Frecuencia-Velocidad de la línea Onda Superficial 08.

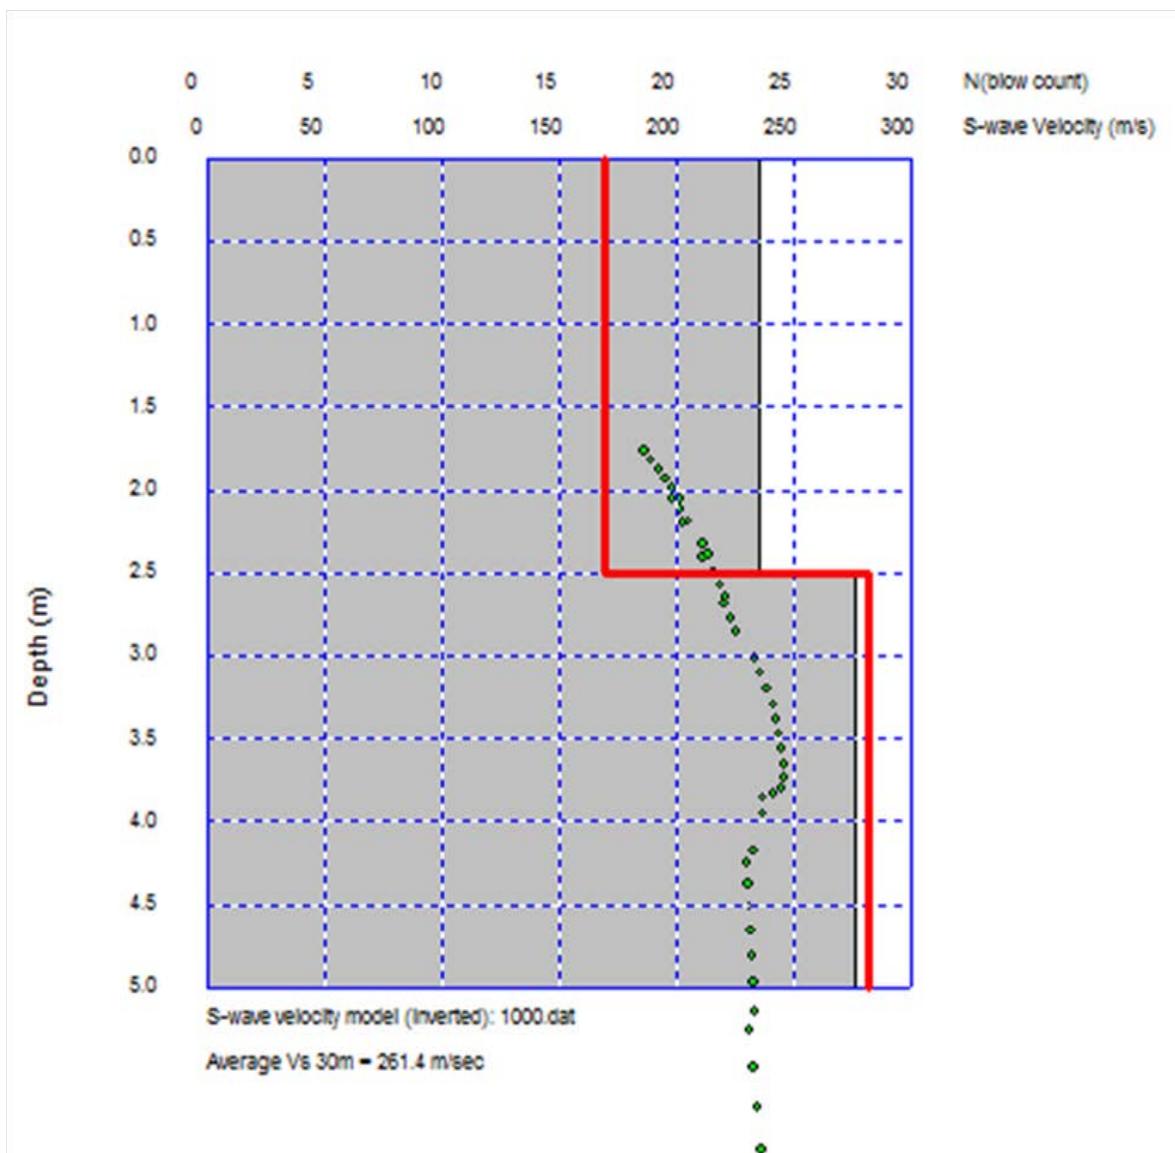
Figura XI.4.1. Modelo Vs en 1D-01. Conversión a N (línea roja) de la SPT.

La ventaja de este método conforme al objetivo global de este estudio de mapear la integridad estructural del BMMH, es que a partir del modelo 1D es factible el correlacionar las Vs obtenidas con el parámetro N (número de golpes) de la Prueba de Penetración Estándar (SPT por sus siglas en inglés) y relacionarlo con la capacidad de carga del subsuelo en 1D (Figuras XI.4.1 a la Figura XI.4.8).

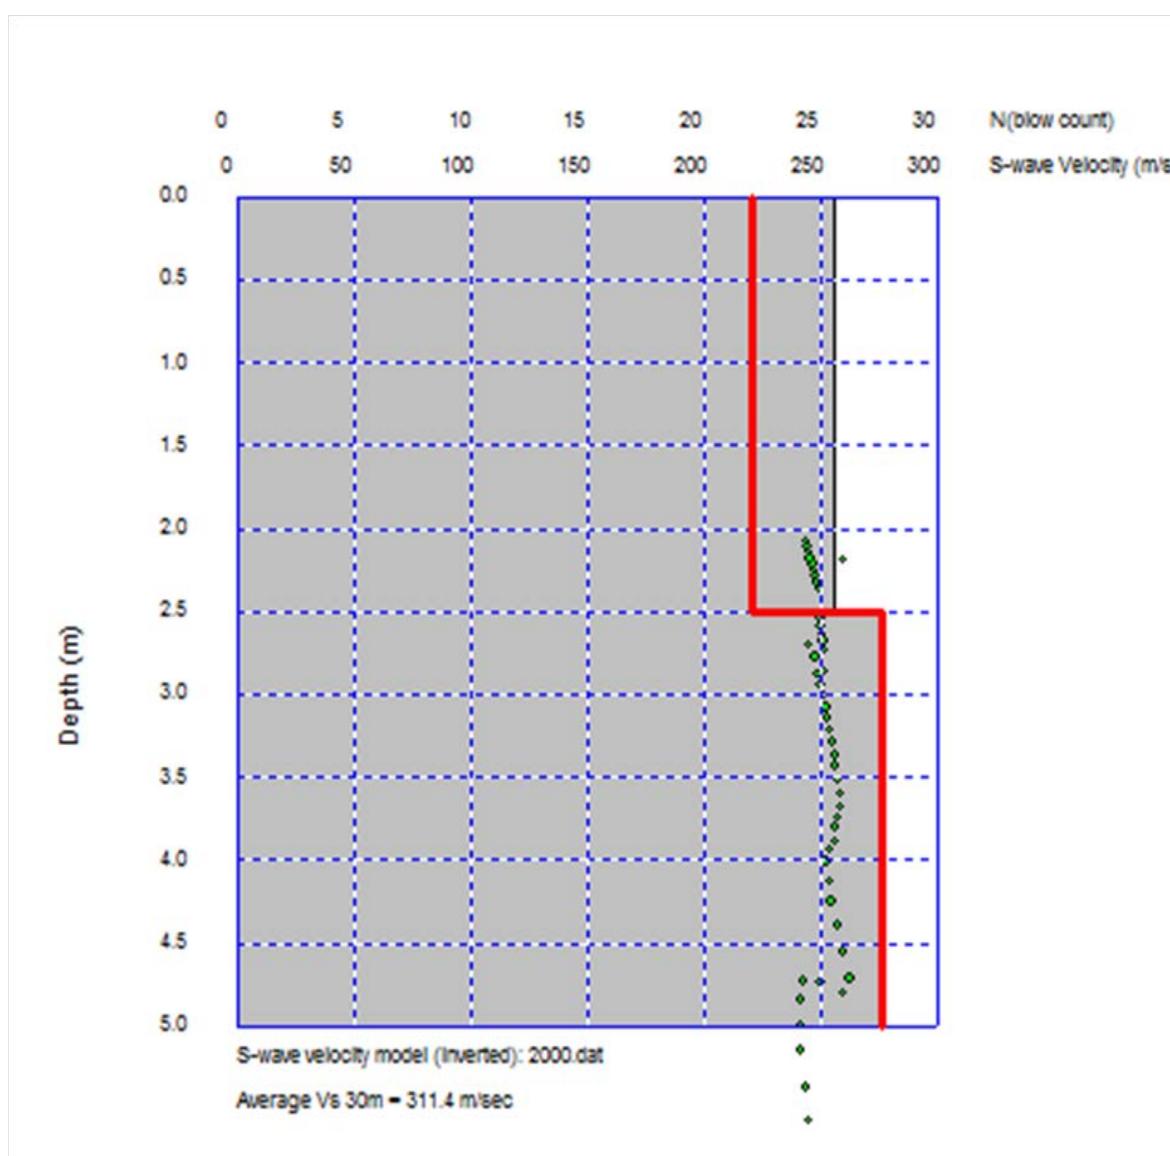
Figura XI.4.2. Modelo Vs en 1D-02. Conversión a N (línea roja) de la SPT.

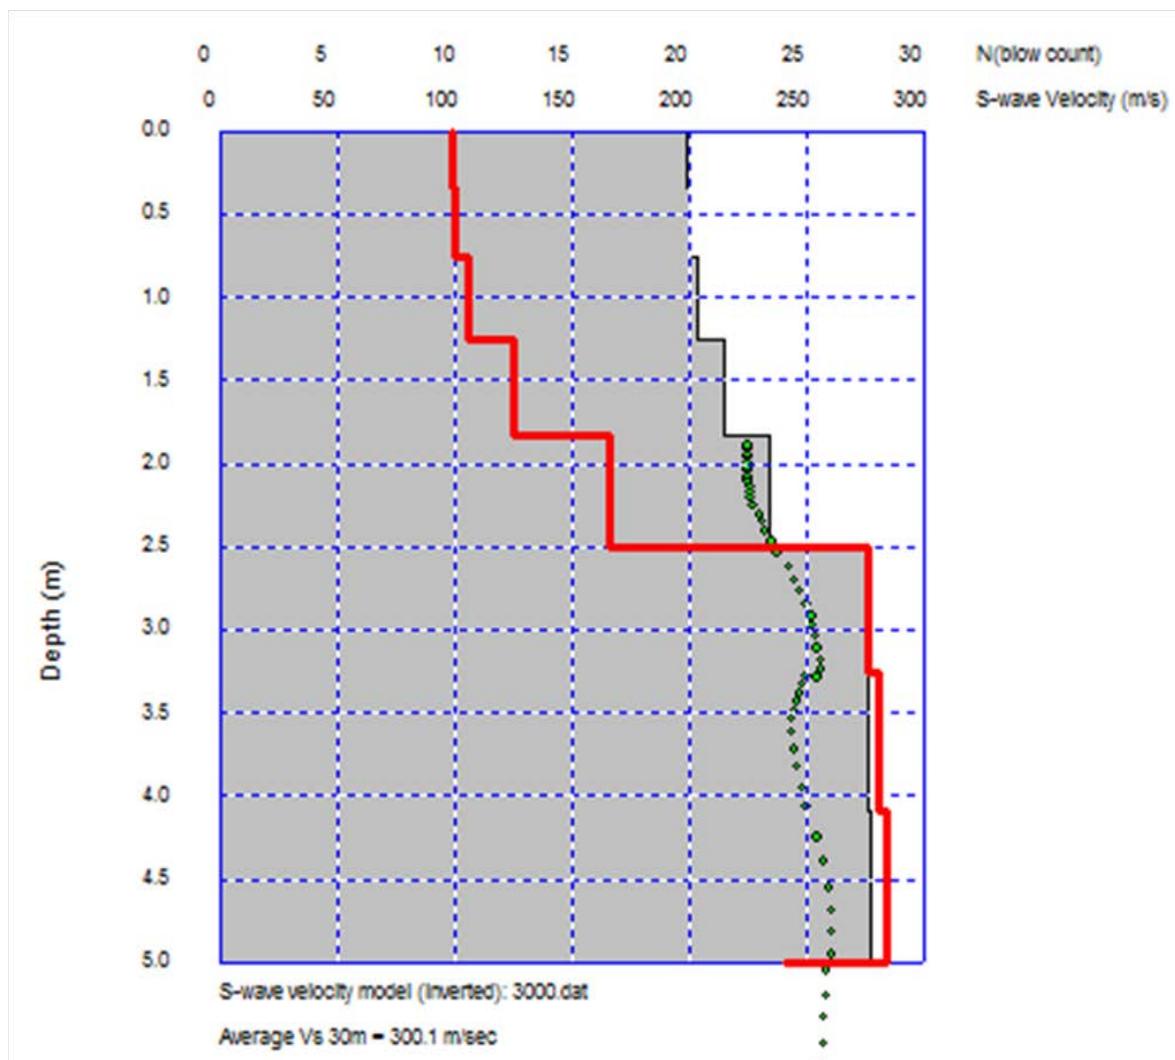
Figura XI.4.3. Modelo Vs en 1D-03. Conversión a N (línea roja) de la SPT.

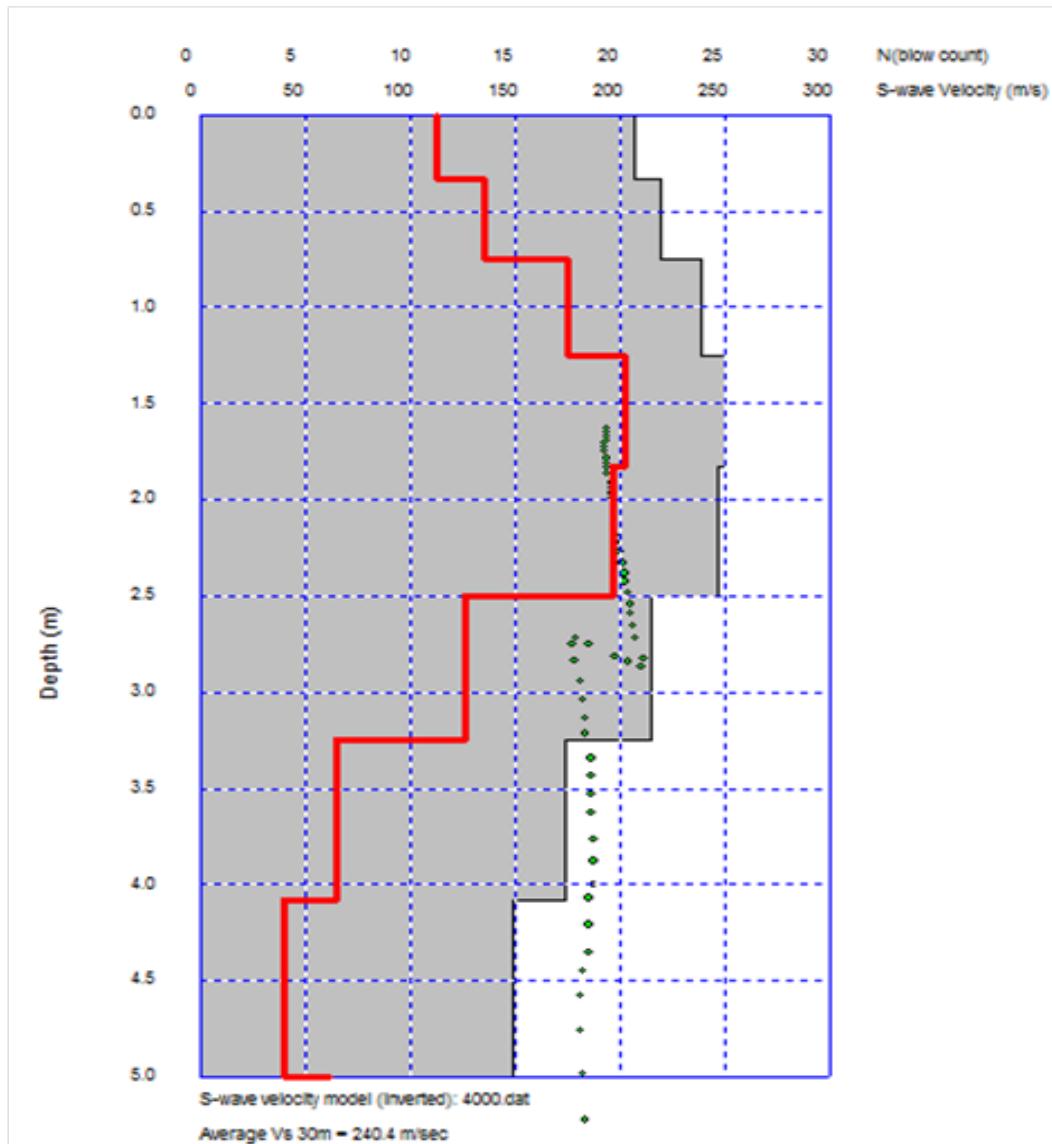
Figura XI.4.4. Modelo Vs en 1D-04. Conversión a N (línea roja) de la SPT.

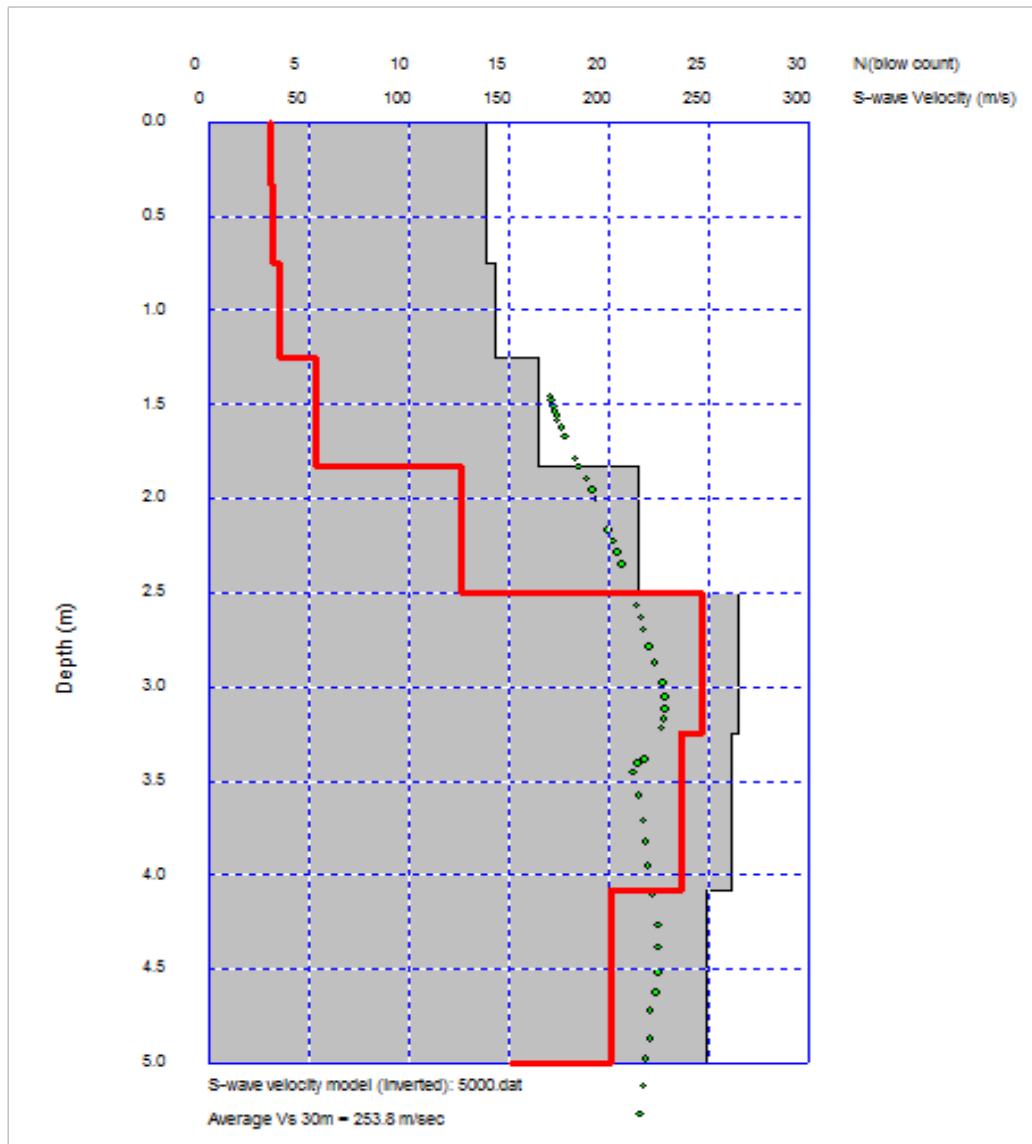
Figura XI.4.5. Modelo Vs en 1D-05. Conversión a N (línea roja) de la SPT.
