**INSTITUTO DEL FONDO NACIONAL DE LA VIVIENDA PARA LOS
TRABAJADORES
INFONAVIT**

**“ESTUDIO HIDROLÓGICO E HIDRÁULICO EN LA ZONA NORTE Y SUR
DE LA CUENCA DE
EL BARREAL EN CIUDAD JUAREZ, CHIHUAHUA”**

**ESTUDIO GEOTÉCNICO, GEOFÍSICO Y ANÁLISIS DE ESTABILIDAD DE
TALUD DEL BORDO MIGUEL DE LA MADRID HURTADO**

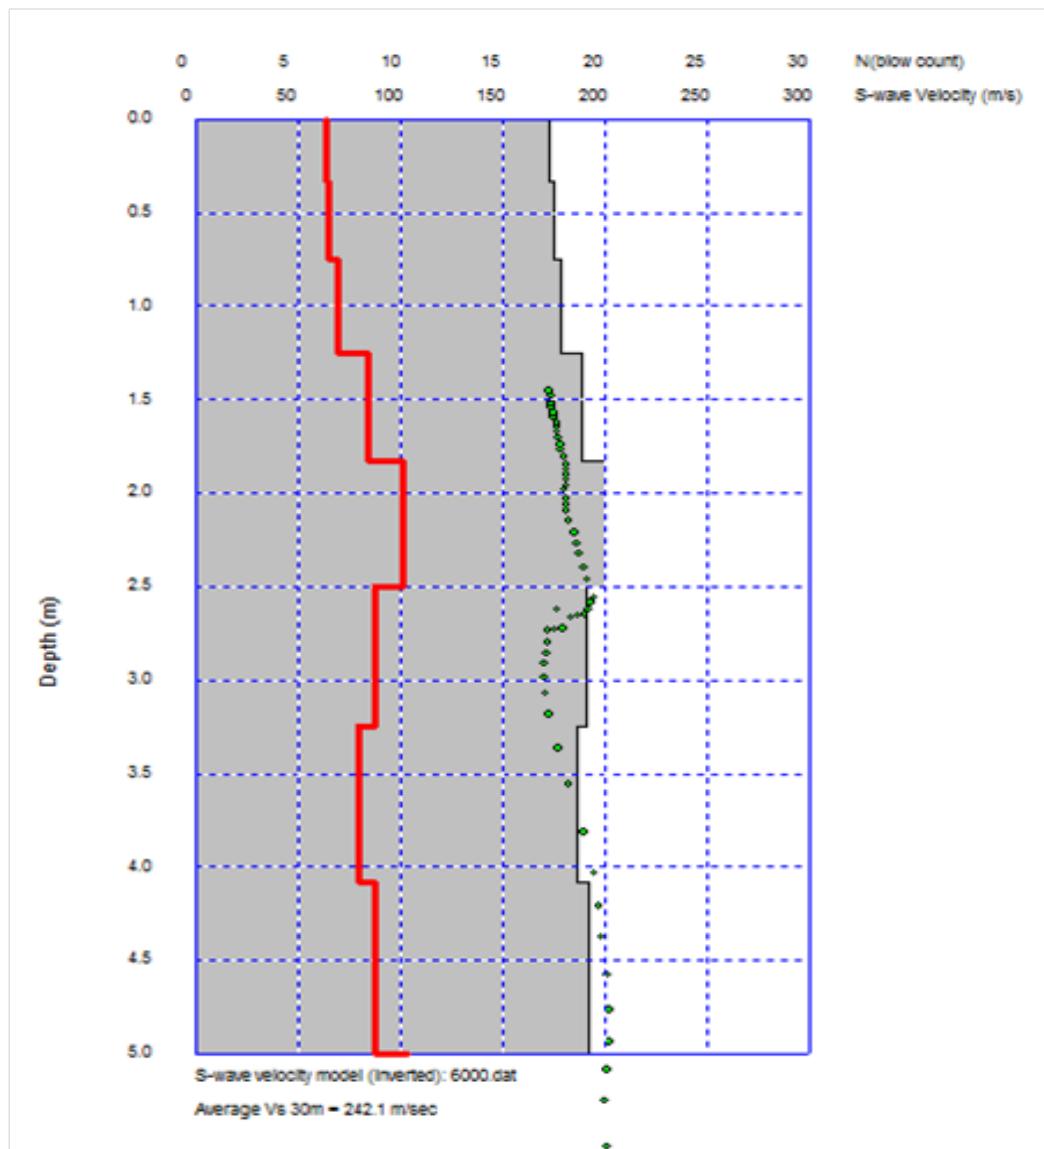
Figura XI.4.6. Modelo Vs en 1D-06. Conversión a N (línea roja) de la SPT.

La ventaja de este método conforme al objetivo global de este estudio de mapear la integridad estructural del BMMH, es que a partir del modelo 1D es factible el correlacionar las Vs obtenidas con el parámetro N (número de golpes) de la Prueba de Penetración Estándar (SPT por sus siglas en inglés) y relacionarlo con la capacidad de carga del subsuelo en 1D (Figuras XI.4.1 a la Figura XI.4.8).

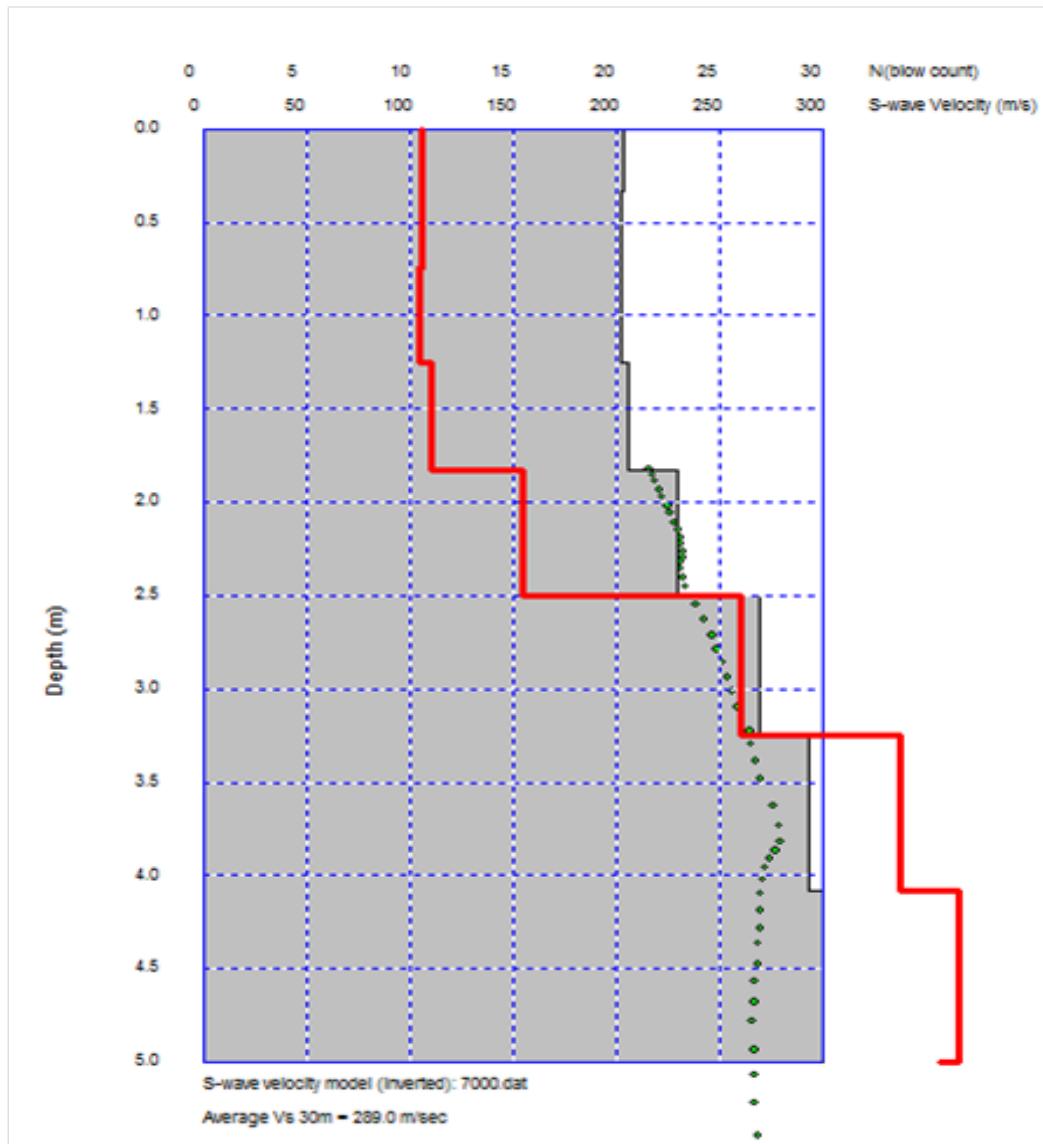
Figura XI.4.7. Modelo Vs en 1D-07. Conversión a N (línea roja) de la SPT.

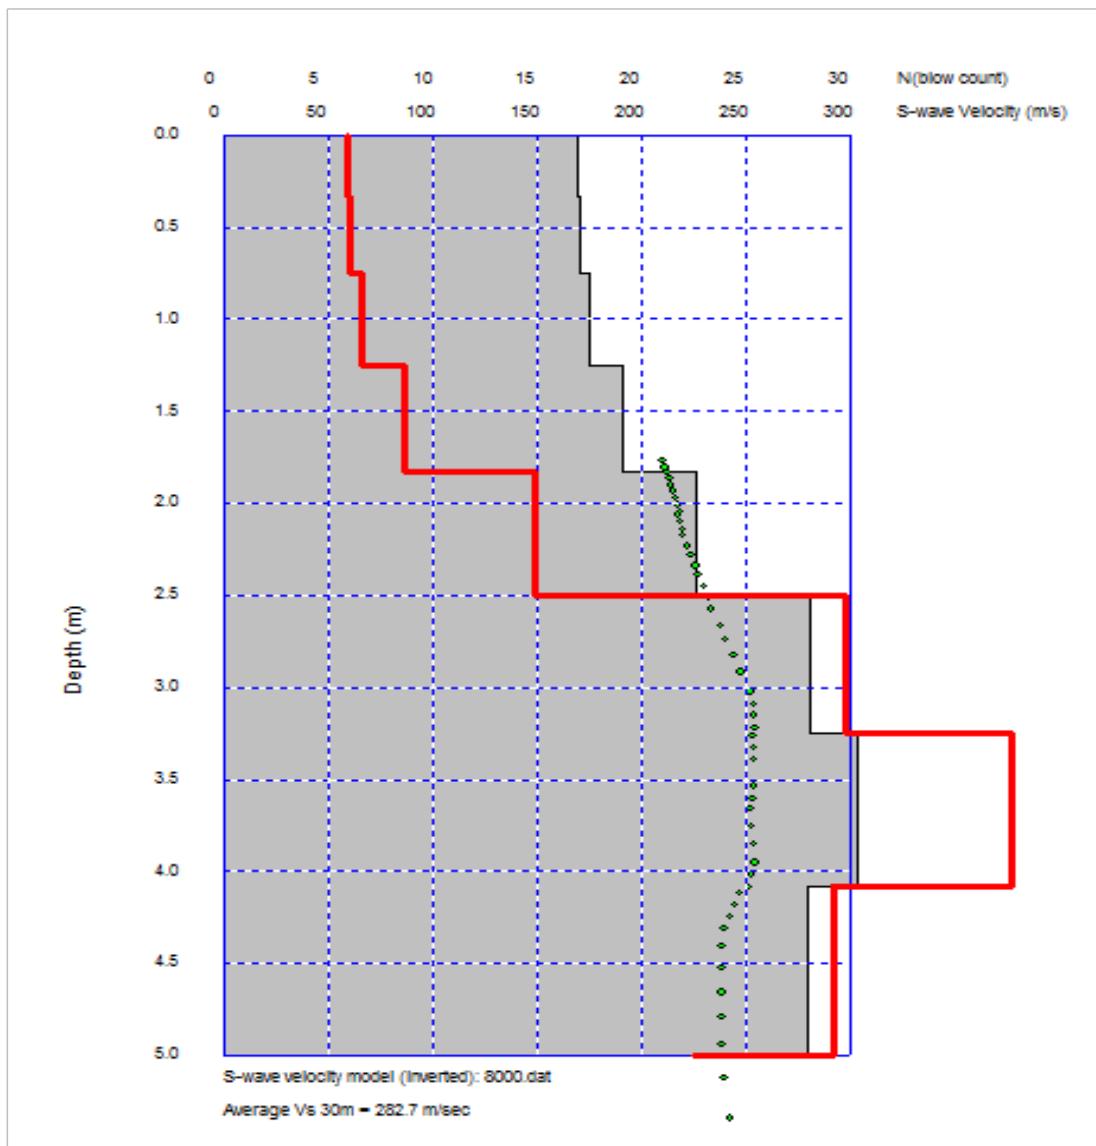
Figura XI.4.8. Modelo Vs en 1D-08. Conversión a N (línea roja) de la SPT.

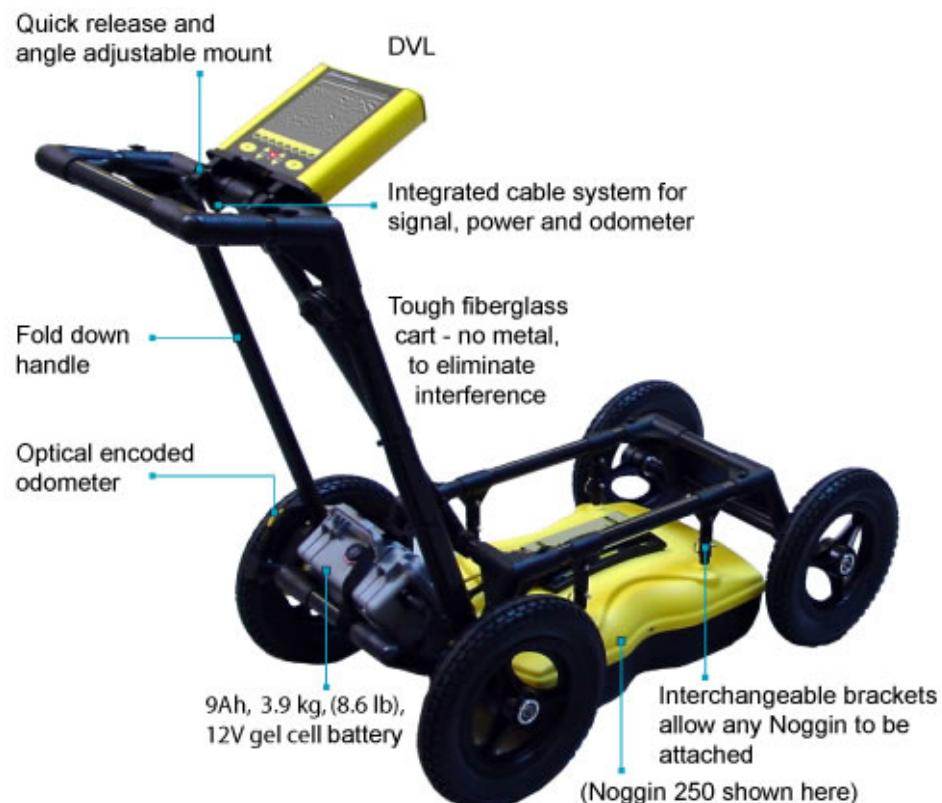
Figura XII.1.1.2. Equipo de georadar GPR Nogging Smart Cart 250.

Para la adquisición de las líneas de Georadar se utilizó el equipo GPR Nogging Smart Cart 250 del proveedor canadiense *Sensors and Software*.

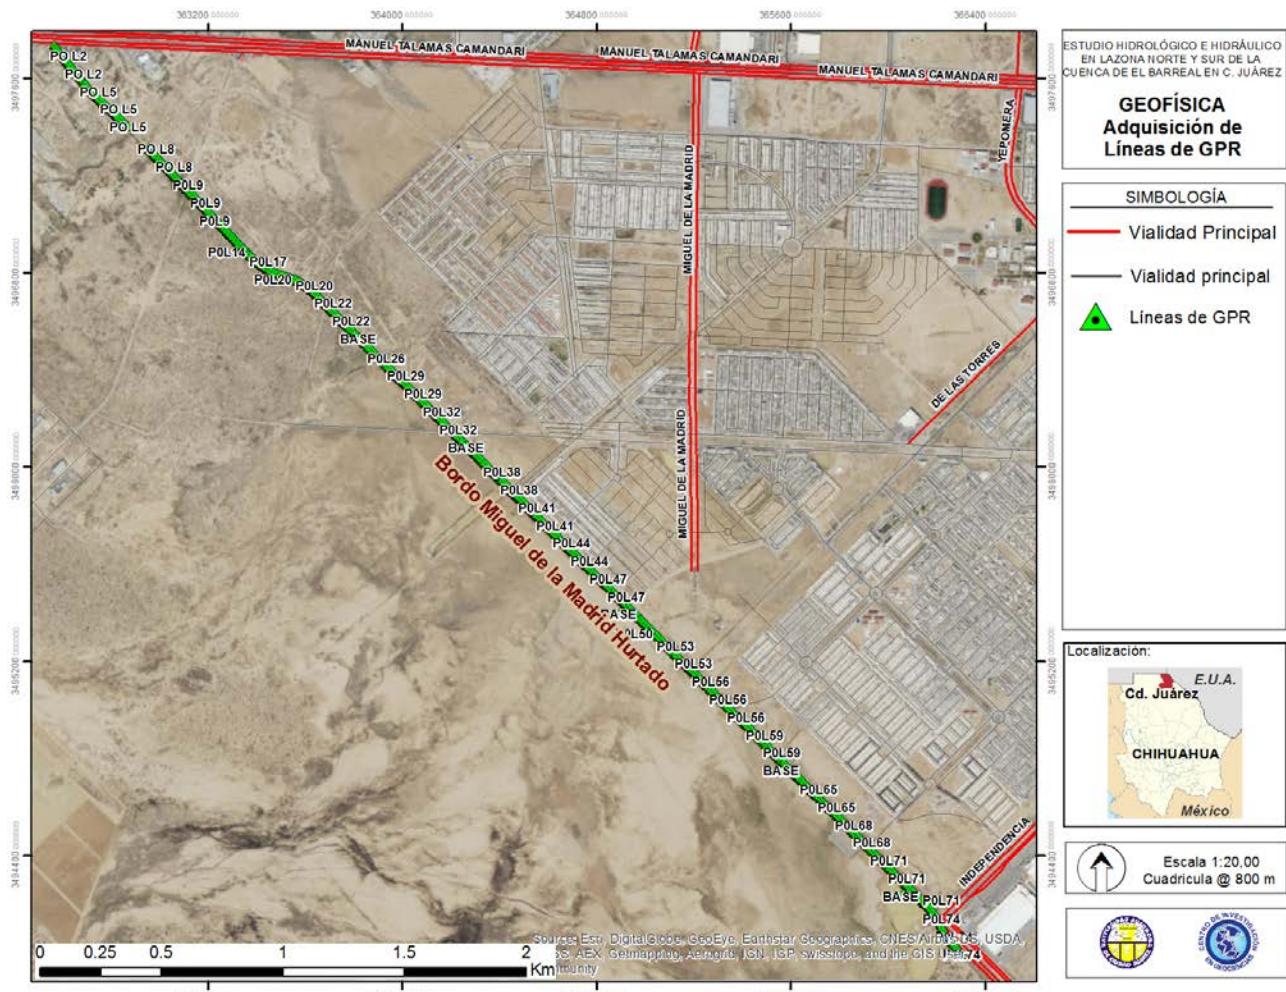
Figura XII.2.1. Líneas de adquisición dentro del área de estudio.

Se realizaron setenta y cuatro (74) líneas de Georadar a lo largo del Bordo Miguel de la Madrid, con una orientación de Noroeste-Sureste (Figura XII.2.1).

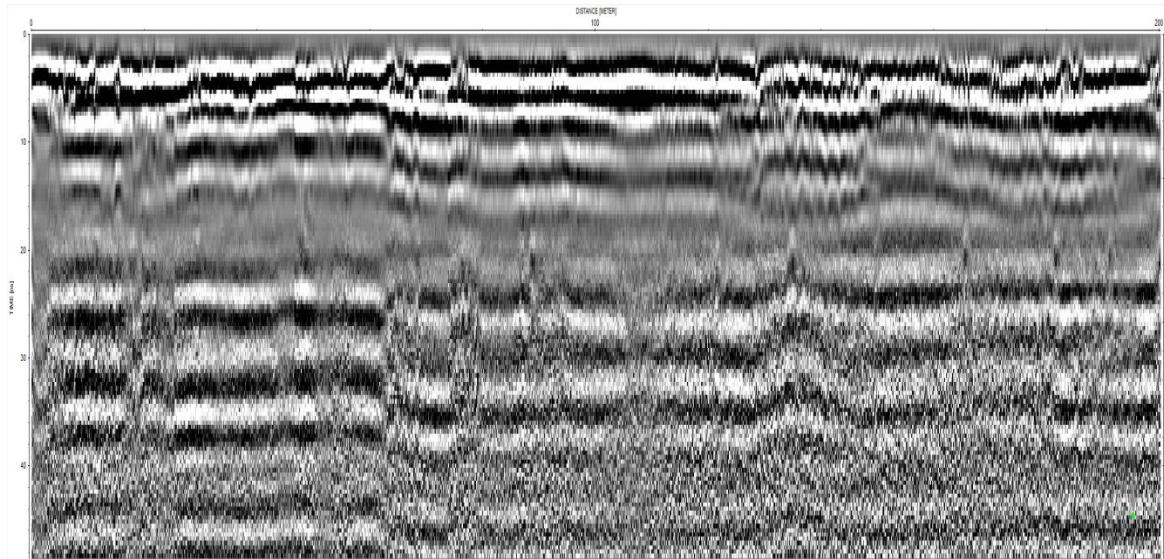
Figura XII.4.1 Radargrama correspondiente a la línea 66.

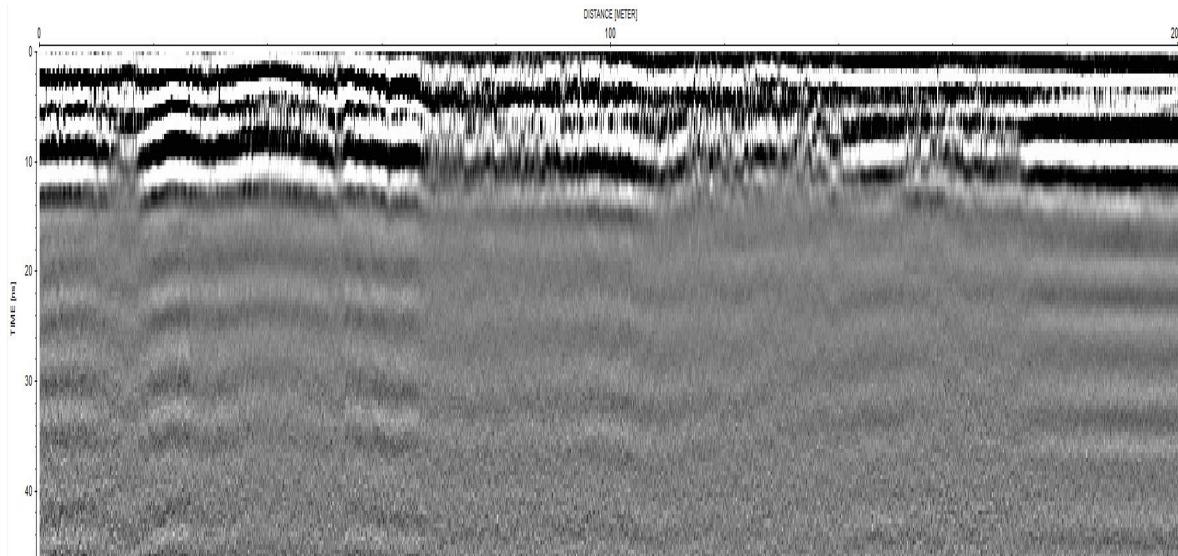
Figura XII.4.3. Radargramma correspondiente a la línea 68.

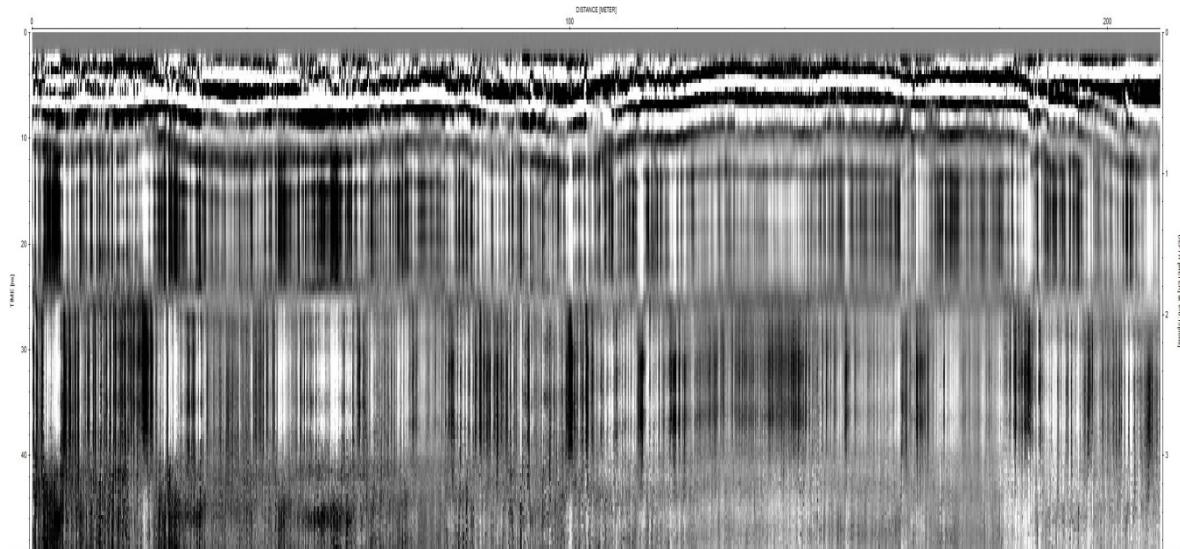
Figura XII.4.5. Radargram correspondiente a la línea 64.

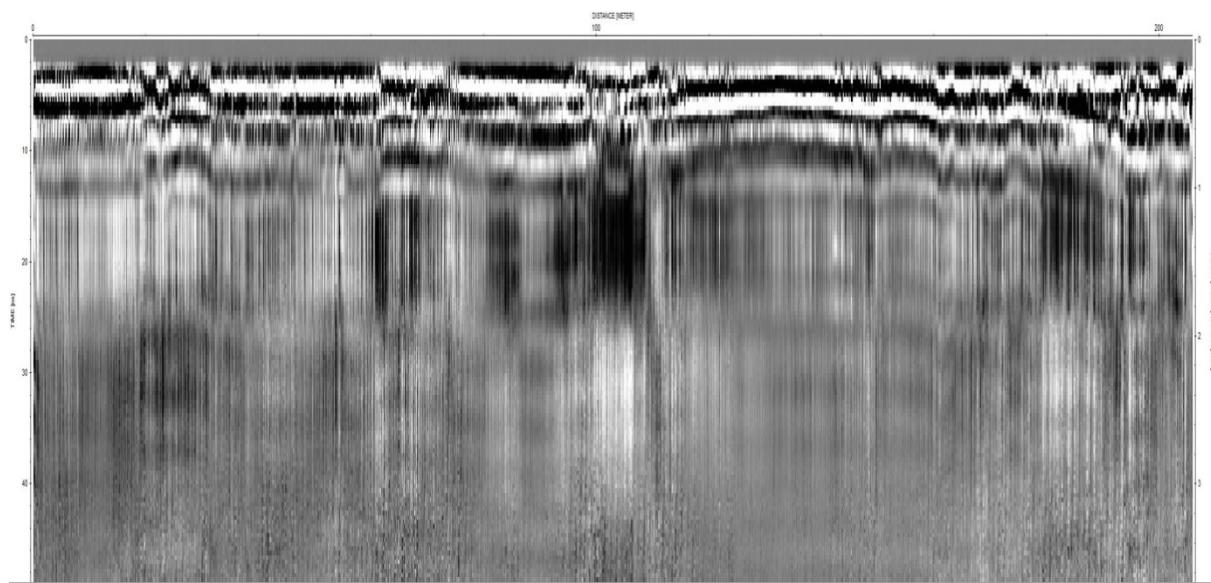
Figura XII.4.6. Radargram correspondiente a la línea 65.

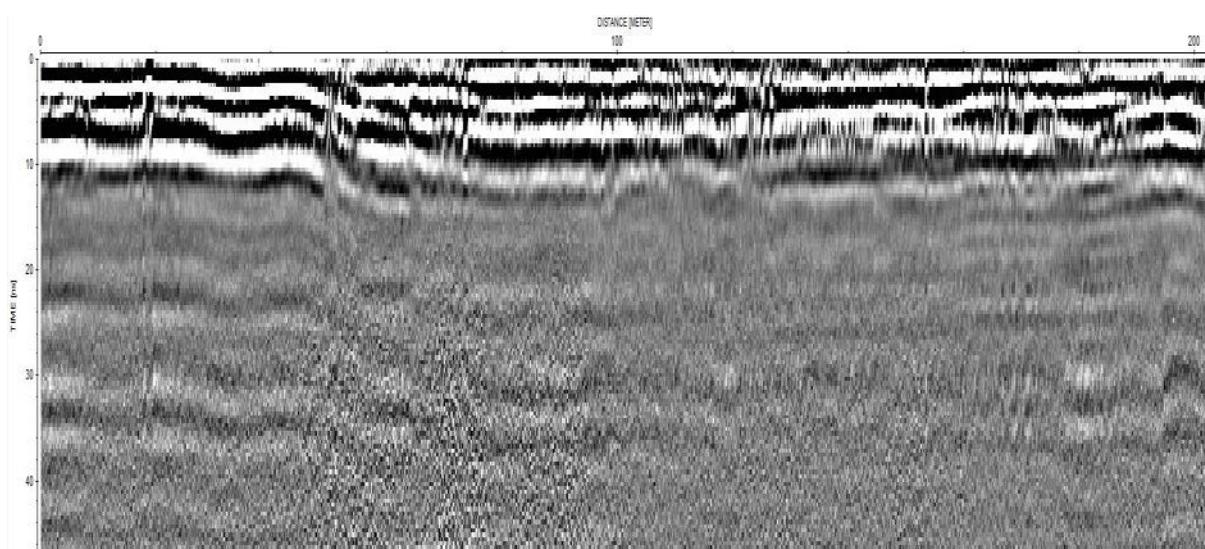
Figura XII.4.8. Radargrama correspondiente a la línea 37.

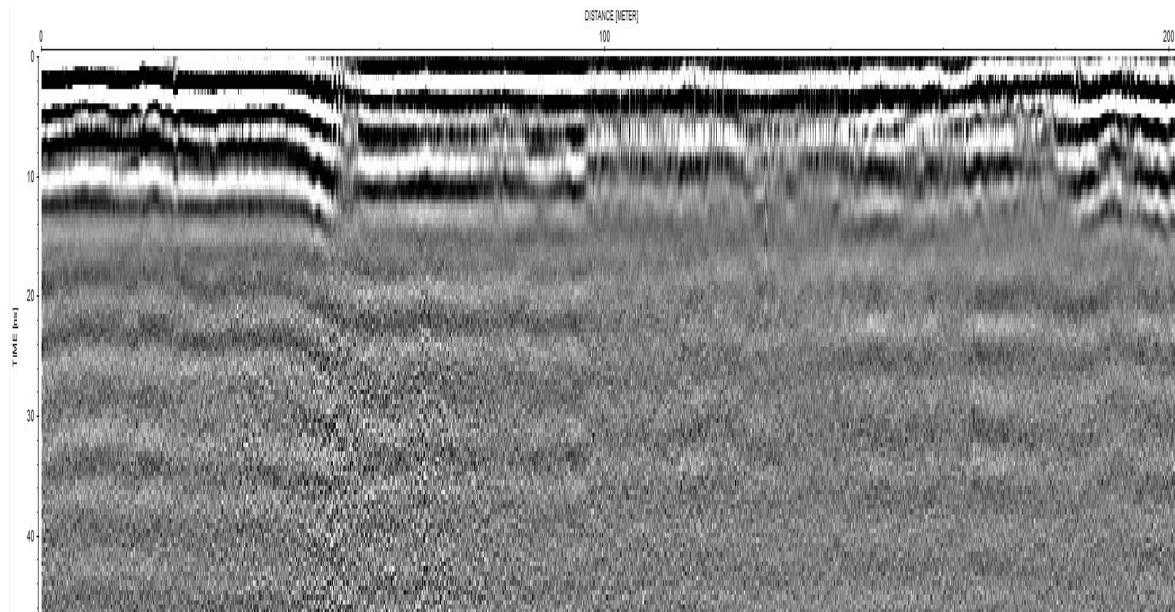
Figura XII.4.9. Radargrama correspondiente a la línea 38.

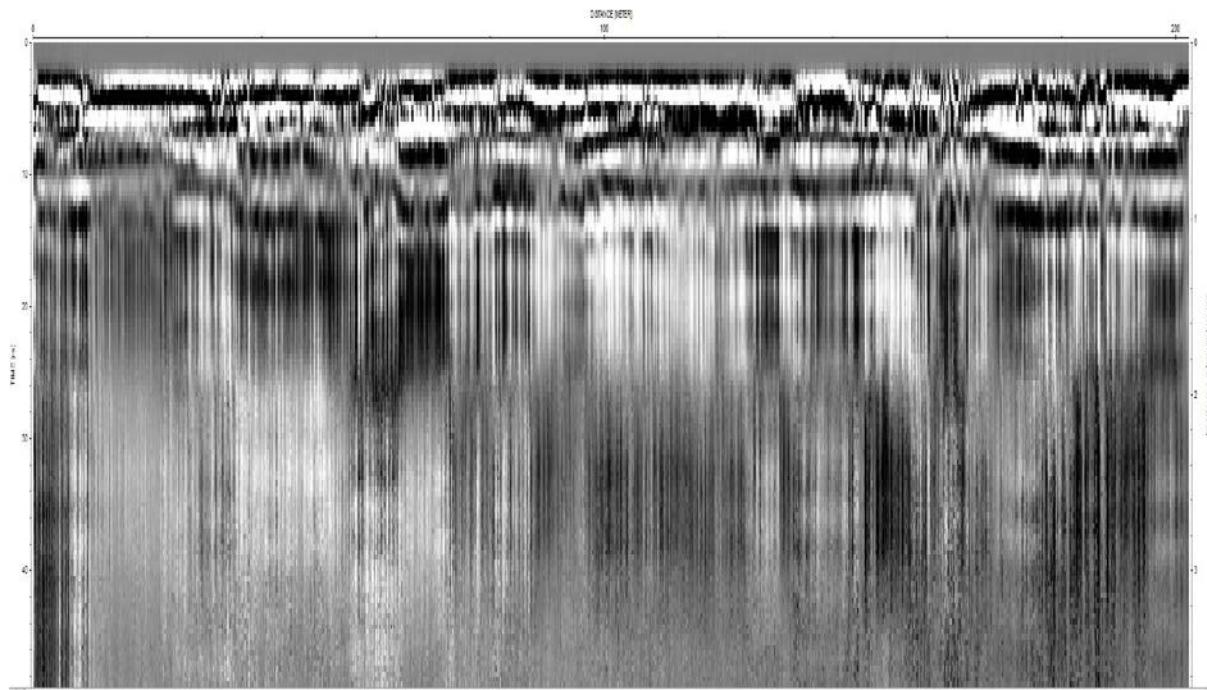
Figura XII.4.10. Radargrama correspondiente a la línea 39.

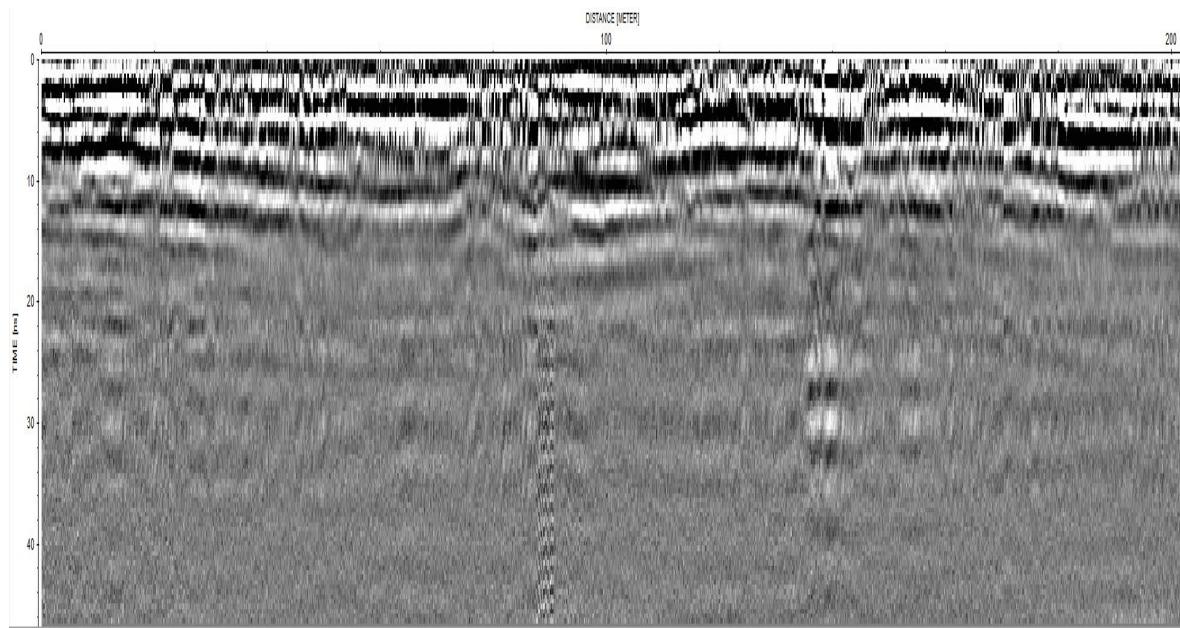
Figura XII.4.11. Radargramma correspondiente a la línea 40.

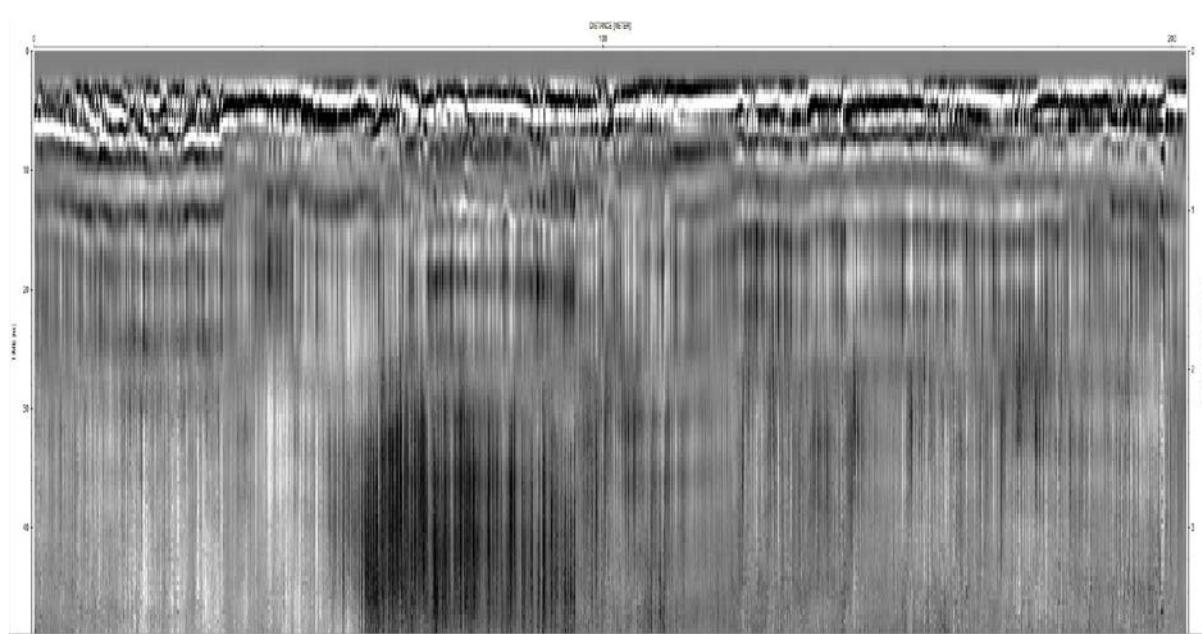
Figura XII.4.12. Radargrama correspondiente a la línea 41.

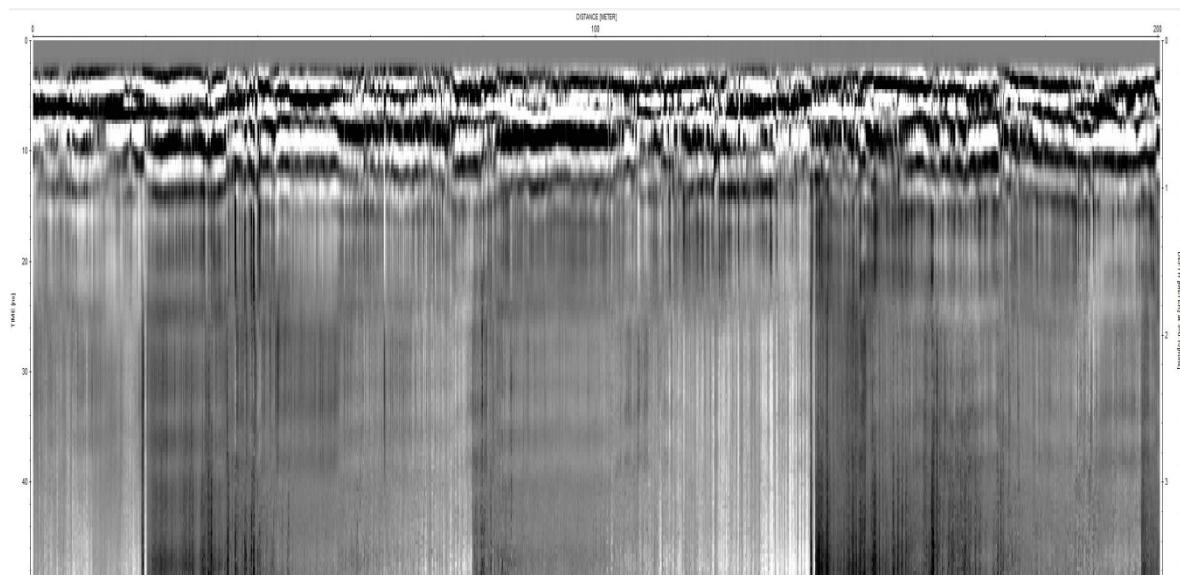
Figura XII.4.13. Radargrama correspondiente a la línea 42.

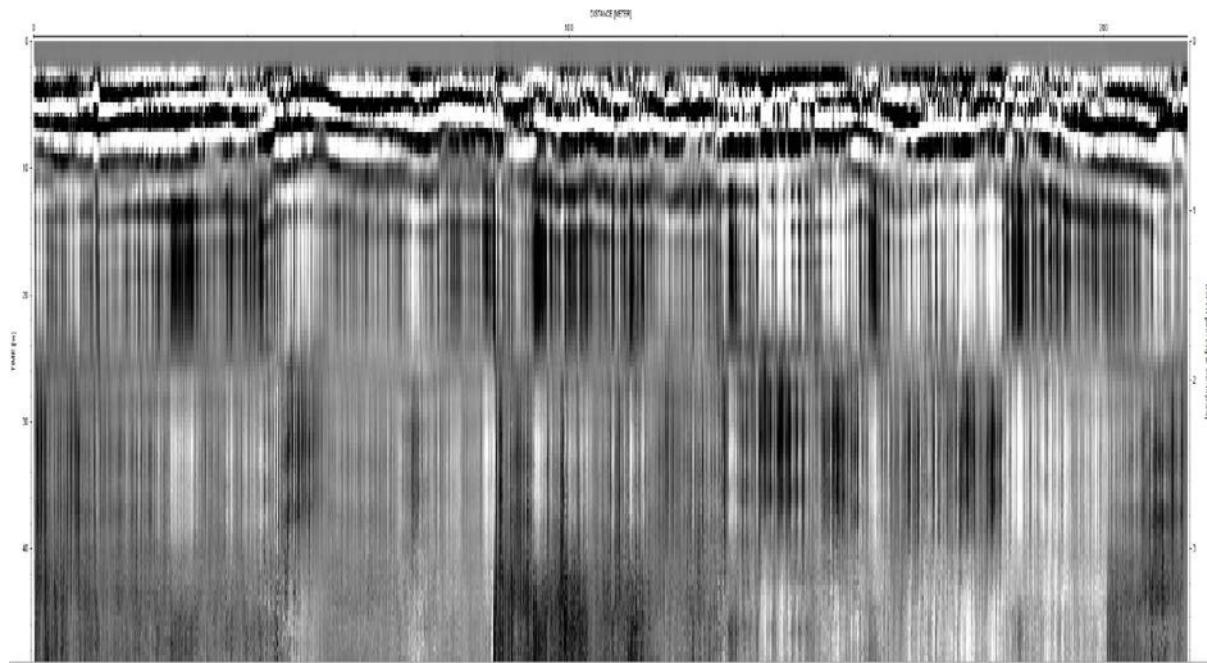
Figura XII.4.14. Radargrama correspondiente a la línea 43.

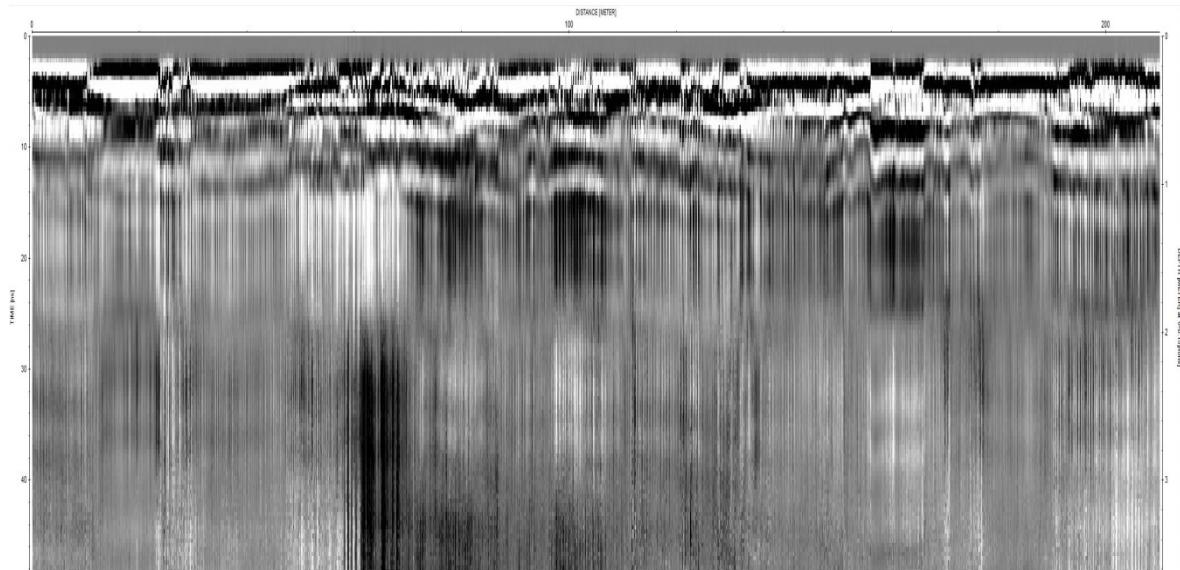
Figura XII.4.15. Radargrama correspondiente a la línea 44.

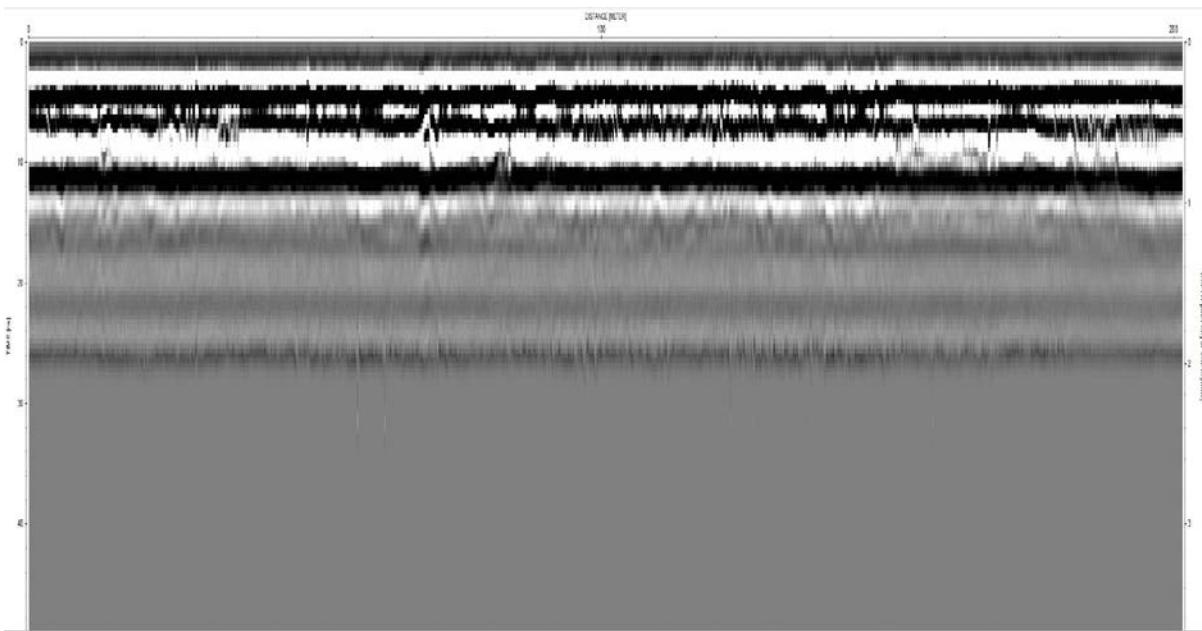
Figura XII.4.17. Radargrama correspondiente a la línea 07.

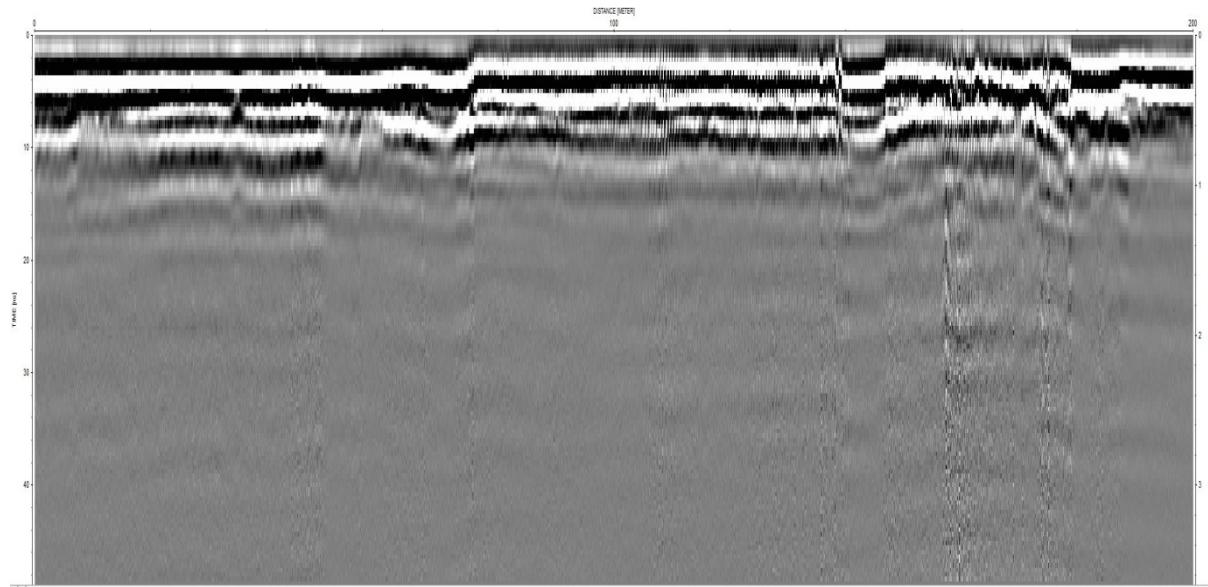
Figura XII.4.18. Radargrama correspondiente a la línea 08.

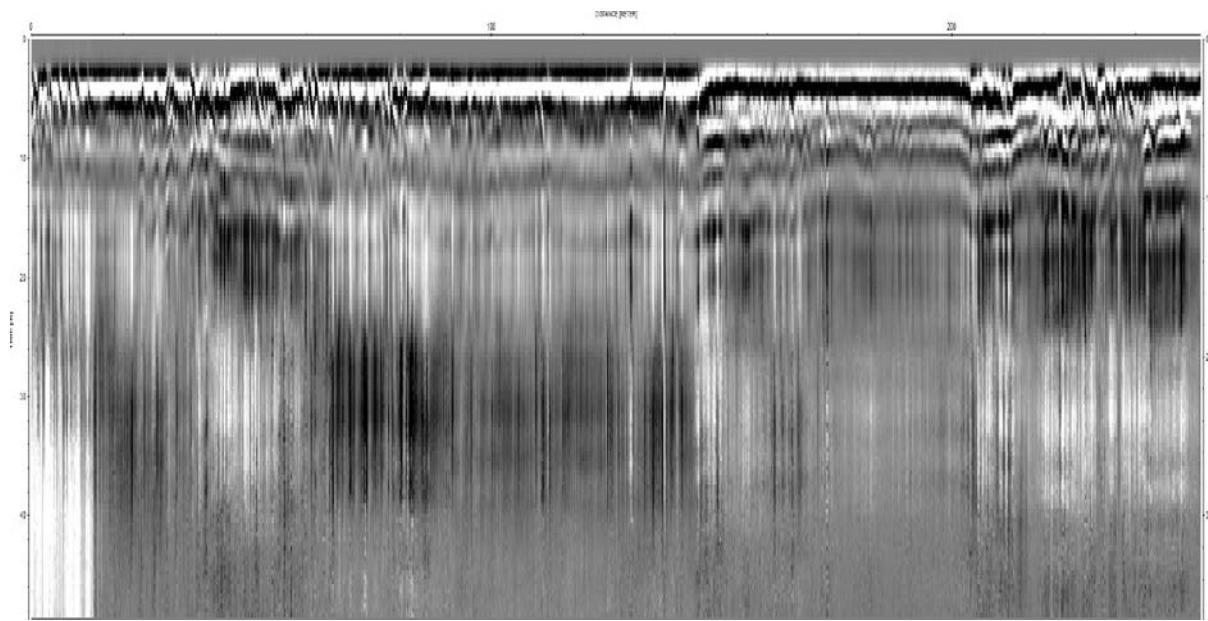
Figura XII.4.19. Radargrama correspondiente a la línea 03.

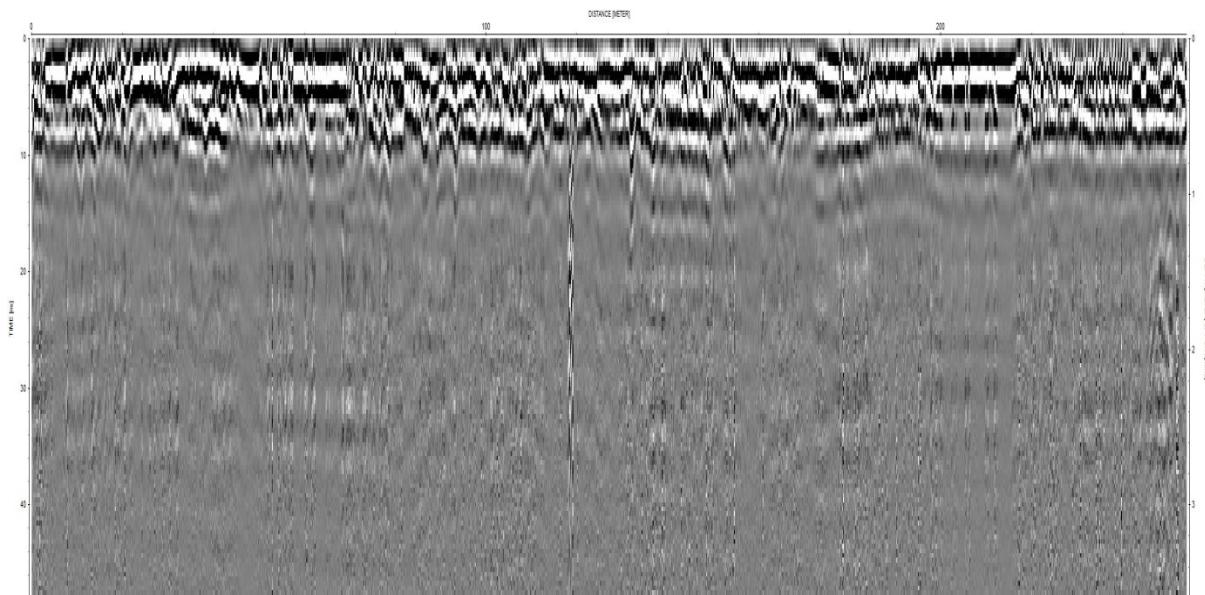
Figura XII.4.20. Radargrama correspondiente a la línea 04.

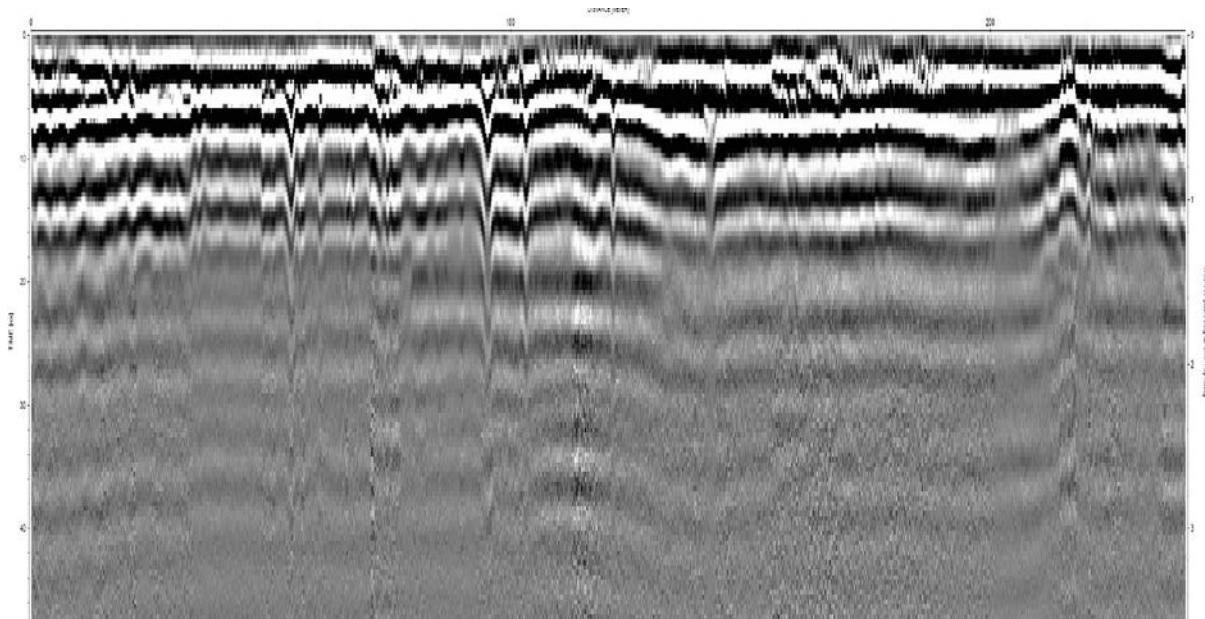
Figura XII.4.21. Radargramma correspondiente a la línea 05.

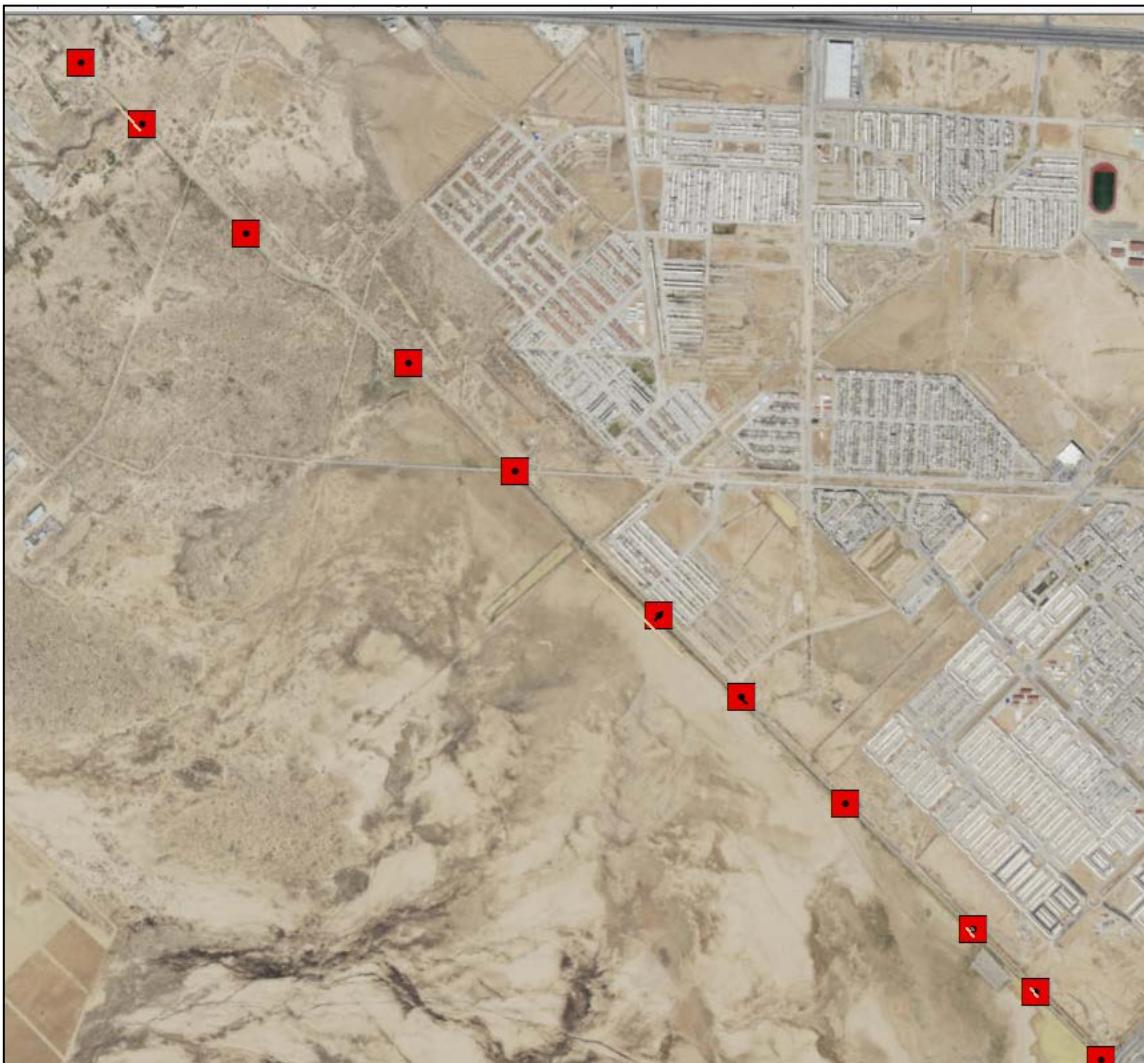
Figura XIV.2.5. Localización de sondeos geotécnicos.

litológicamente por arcillas. La localización de los sondeos (Figura XIV.2.5) muestra la presencia de las principales anomalías geofísicas, en total se realizaron 72 m de exploración directa.

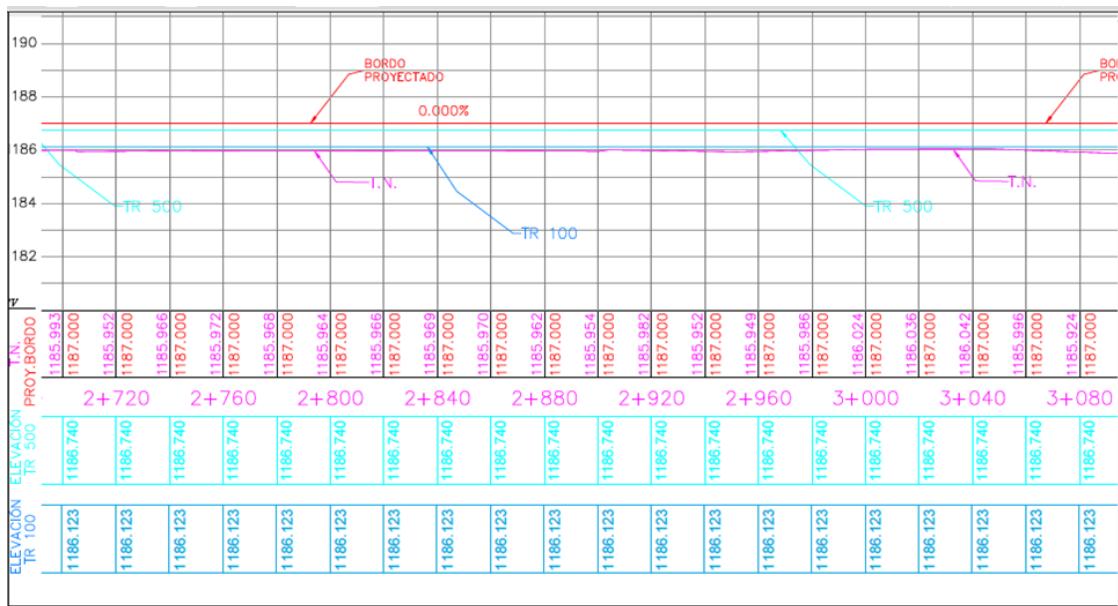
Figura XIV.2.7. Perfil de diseño del BMMH en base al estudio a la COESVI, 2016.

El análisis de talud se realizó en la sección tipo de la TER 24, que muestra la presencia de una capa de limos de 1 m de espesor, a la cual le subyace una capa de arcilla de 3 m de espesor, la cual sin embargo no es homogénea a lo largo de la sección geoeléctrica. Por ello se modelaron escenarios de falla con las litologías observadas en los estudios geoeléctricos y validados por la exploración directa. Los parámetros de ángulo de fricción interna, peso volumétrico, e índice de permeabilidad en base a curva granulométrica.

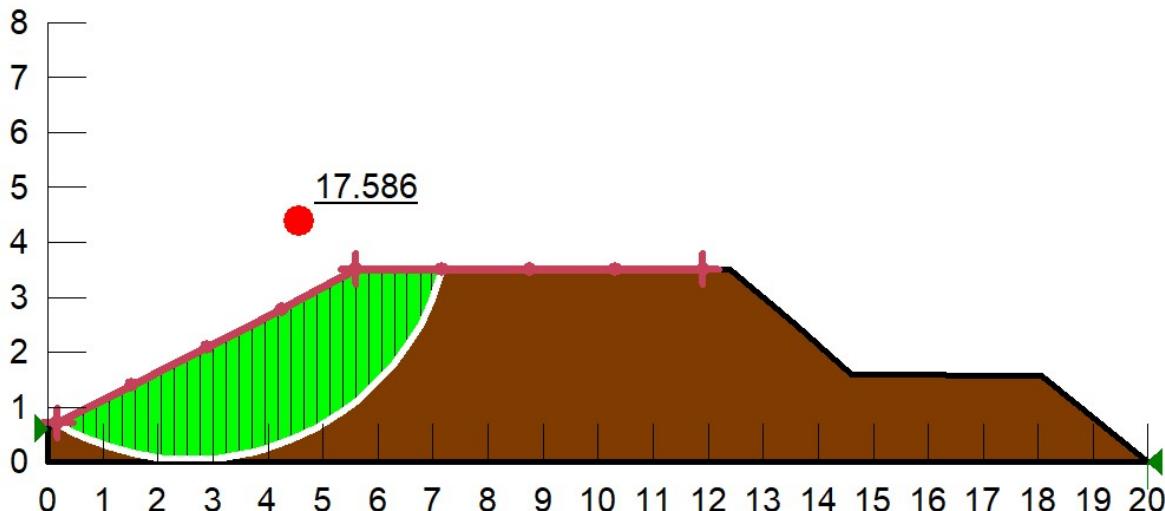
Figura XIV.3.1.1. Modelo teórico Falla de Base con suelo seco.

- I. Si el cuerpo del dique está conformado por pura arcilla, el escenario de falla esta siempre muy por encima del valor de 1.5 del Factor de Seguridad (F.S.).
- II. Si el espesor del limo es menor de 1 m el factor de seguridad incrementa a valores por encima de 1.5 (F.S.)
- III. Si el espesor de la capa de arenas limosas es de 1 m. el factor de seguridad es de 1.513 (F.S.).

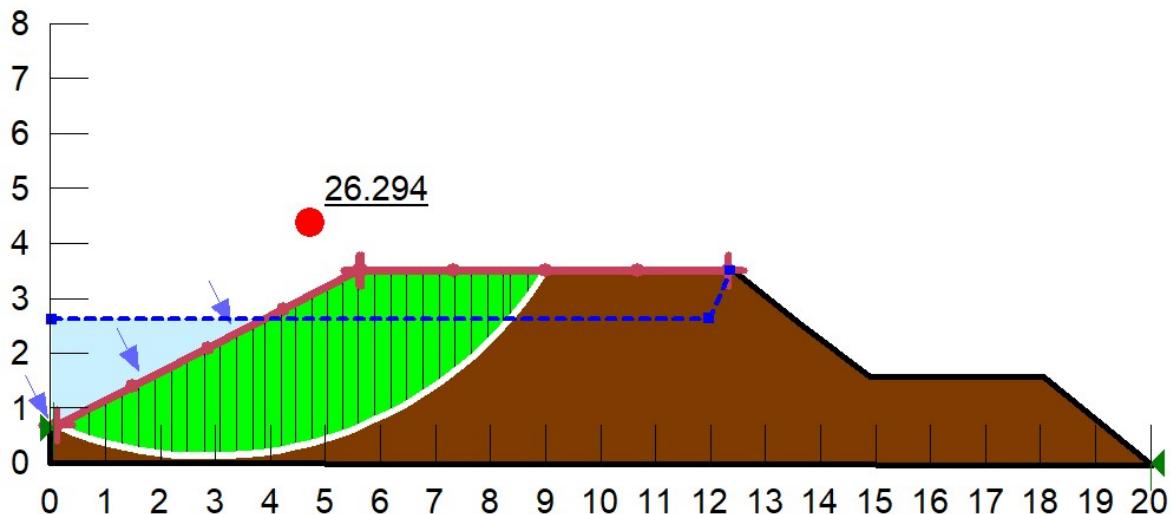
Figura XIV.3.1.2. Modelo teórico Falla de Base, TR 100 años.

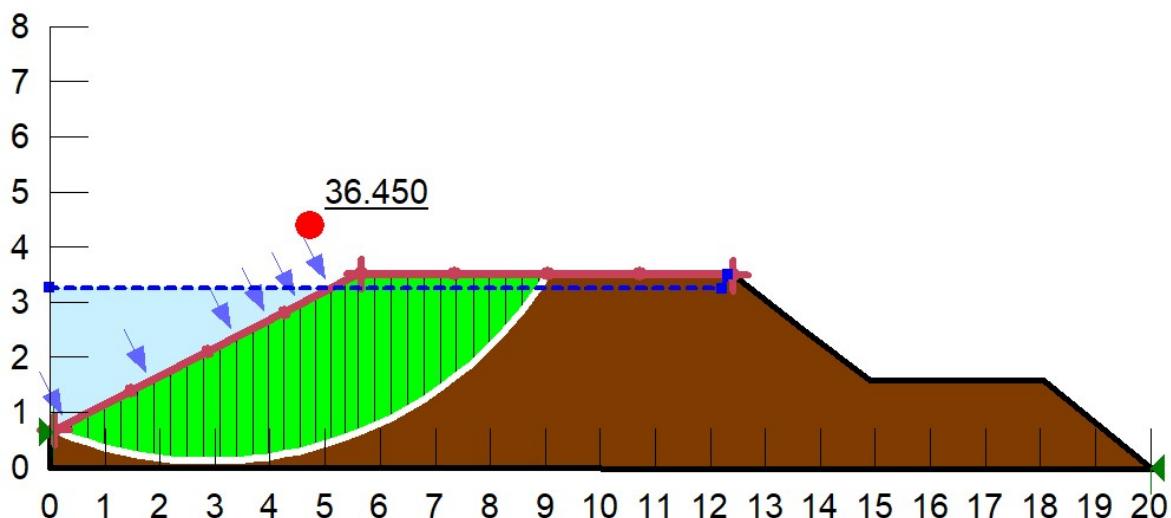
Figura XIV.3.1.3. Modelo teórico Falla Base, TR 500 años.

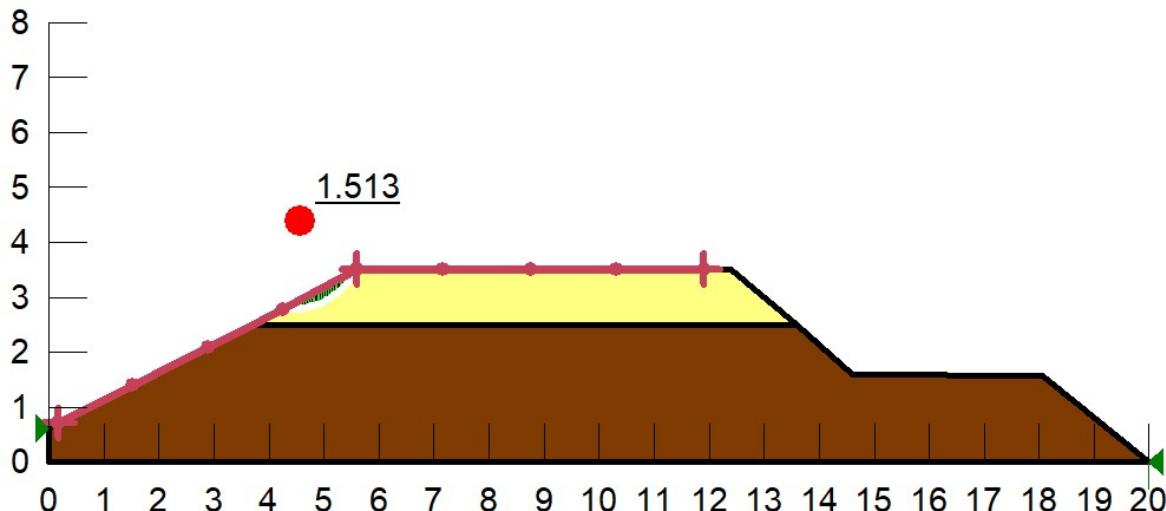
Figura XIV.3.4.1. Modelo teórico Falla de Base, suelo seco con 1 m de limos.
