**INSTITUTO DEL FONDO NACIONAL DE LA VIVIENDA PARA LOS
TRABAJADORES
INFONAVIT**

**“ESTUDIO HIDROLÓGICO E HIDRÁULICO EN LA ZONA NORTE Y SUR
DE LA CUENCA DE
EL BARREAL EN CIUDAD JUAREZ, CHIHUAHUA”**

**ESTUDIO GEOTÉCNICO, GEOFÍSICO Y ANÁLISIS DE ESTABILIDAD DE
TALUD DEL BORDO MIGUEL DE LA MADRID HURTADO**

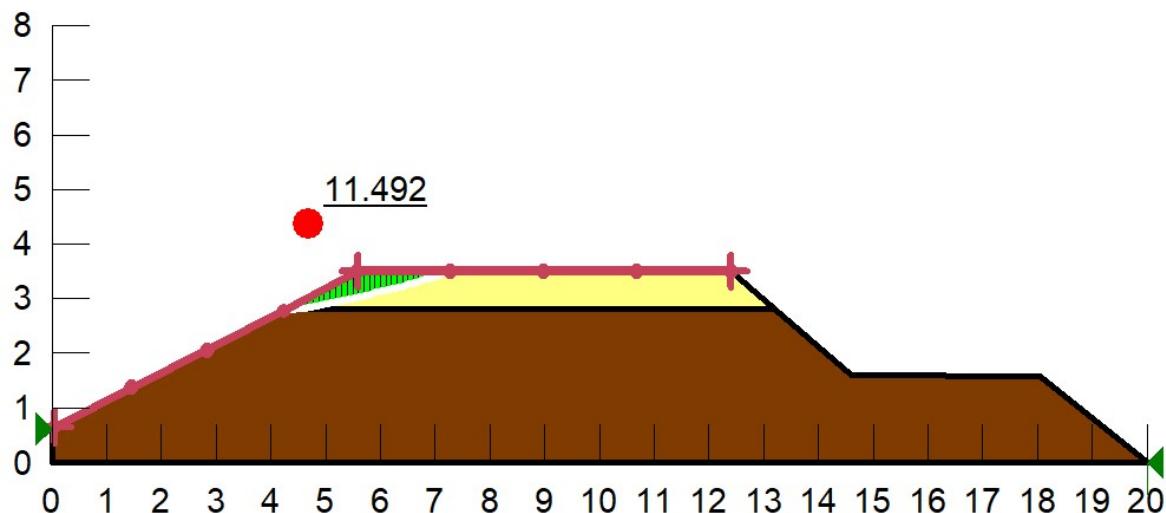
Figura XIV.3.4.2. Modelo teórico Falla de Base, suelo seco con 0.7 m de limos.

- I. Si el cuerpo del dique está conformado por pura arcilla, el escenario de falla esta siempre muy por encima del valor de 1.5 del Factor de Seguridad (F.S.).
- II. Si el espesor del limo es menor de 1 m el factor de seguridad incrementa a valores por encima de 1.5 (F.S.)
- III. Si el espesor de la capa de arenas limosas es de 1 m. el factor de seguridad es de 1.513 (F.S.).

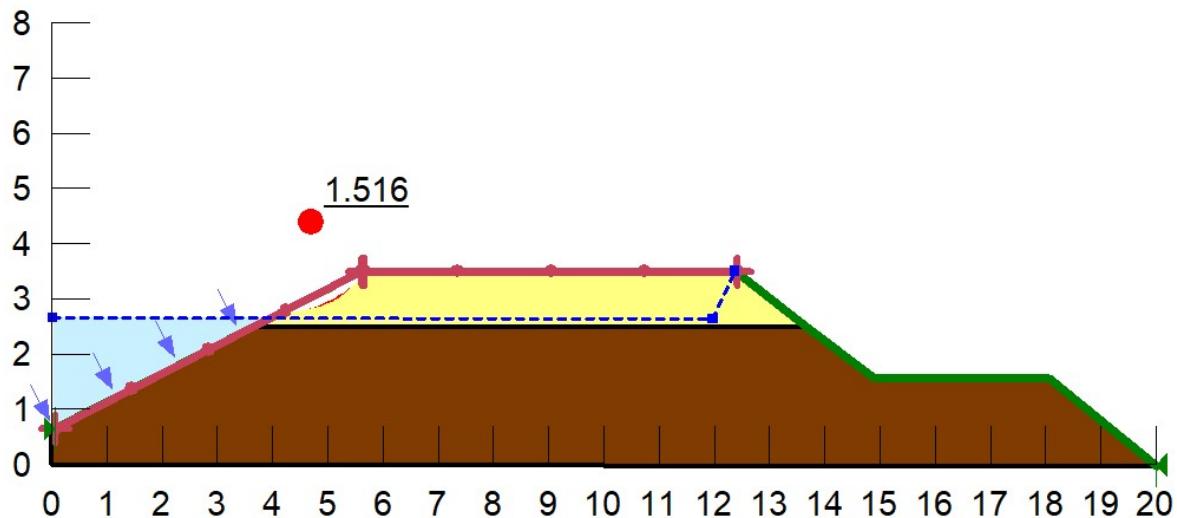
Figura XIV.3.4.3. Modelo teórico Falla de Base, a TR 100 años con 1.5 m de limos.

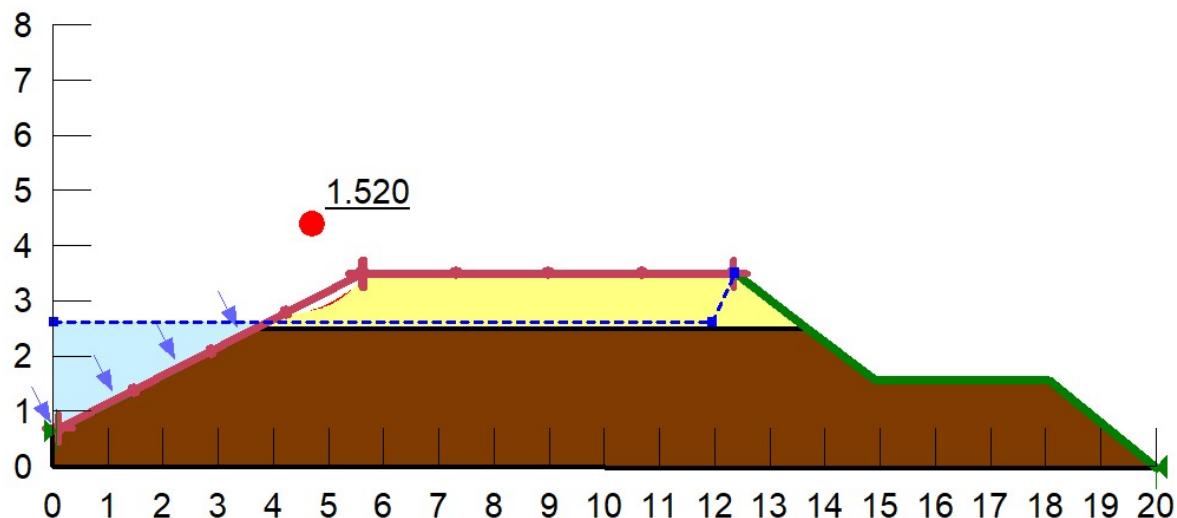
Figura XIV.3.4.4. Modelo teórico Falla de Base, a TR 100 años con 1.0 m de limos.

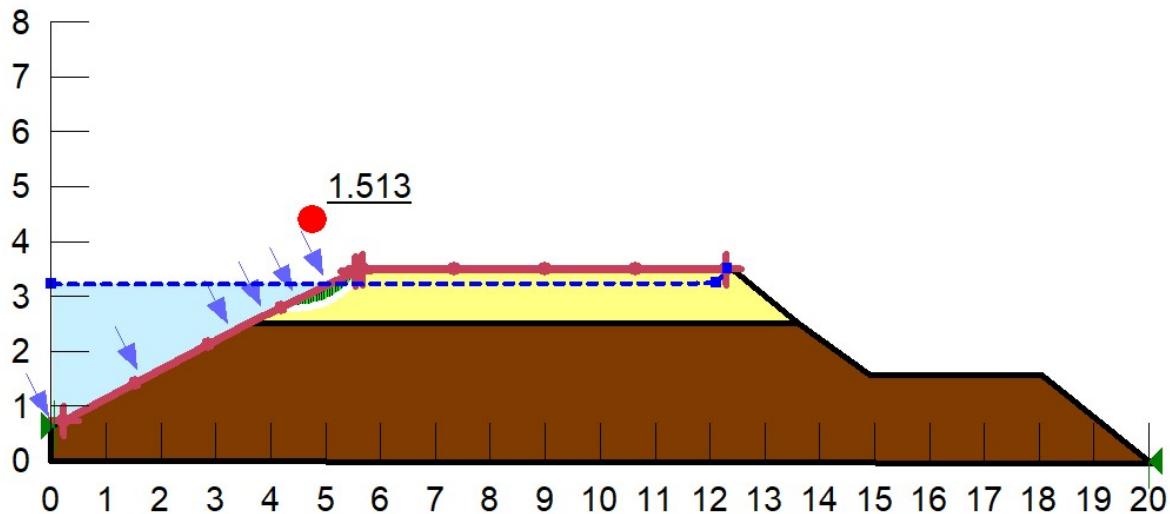
Figura XIV.3.4.5. Modelo teórico Falla de Base, a TR 500 años con 1.0 m de limos.

- IV. Si el espesor de la capa de arenas limosas es mayor a 1 m el factor de seguridad es menor al valor de umbral de 1.5 considerándose que el talud entra en falla.

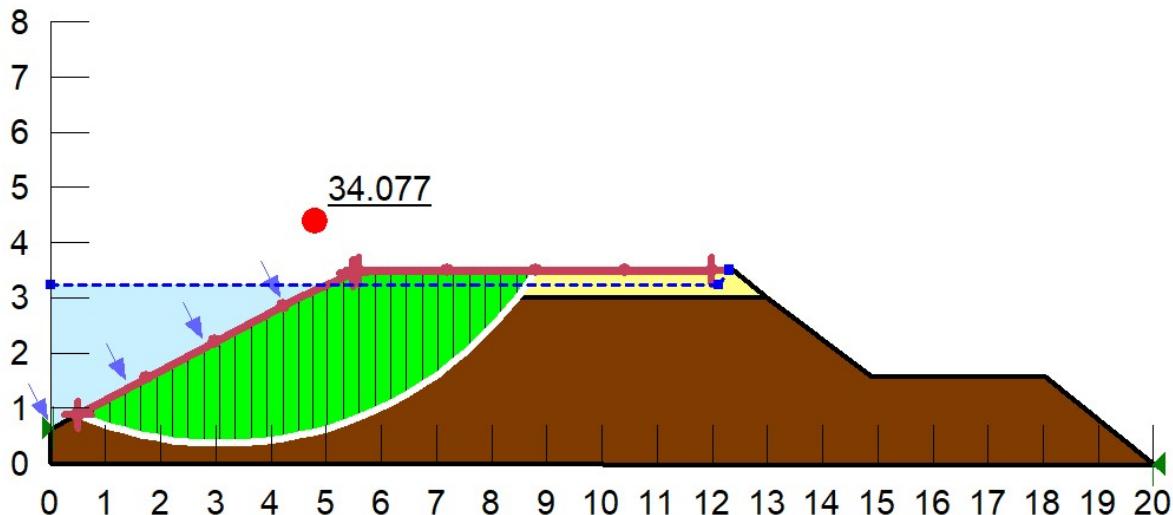
Figura XIV.3.4.6. Modelo teórico Falla de Base, a TR 500 años con 0.5 m de limos.

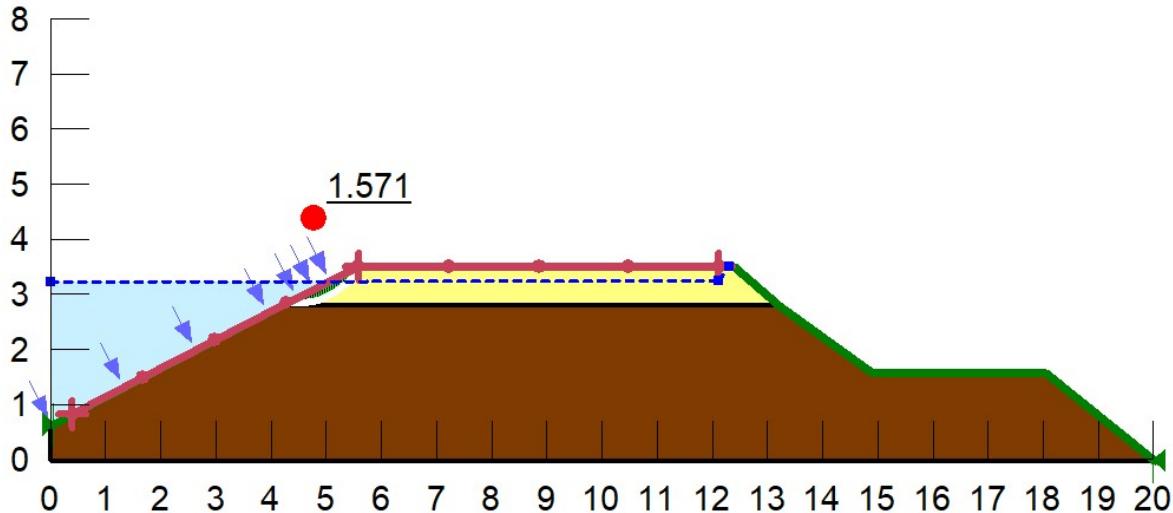
Figura XIV.3.4.6. Modelo teórico Falla de Base, a TR 500 años con 0.7 m de limos.

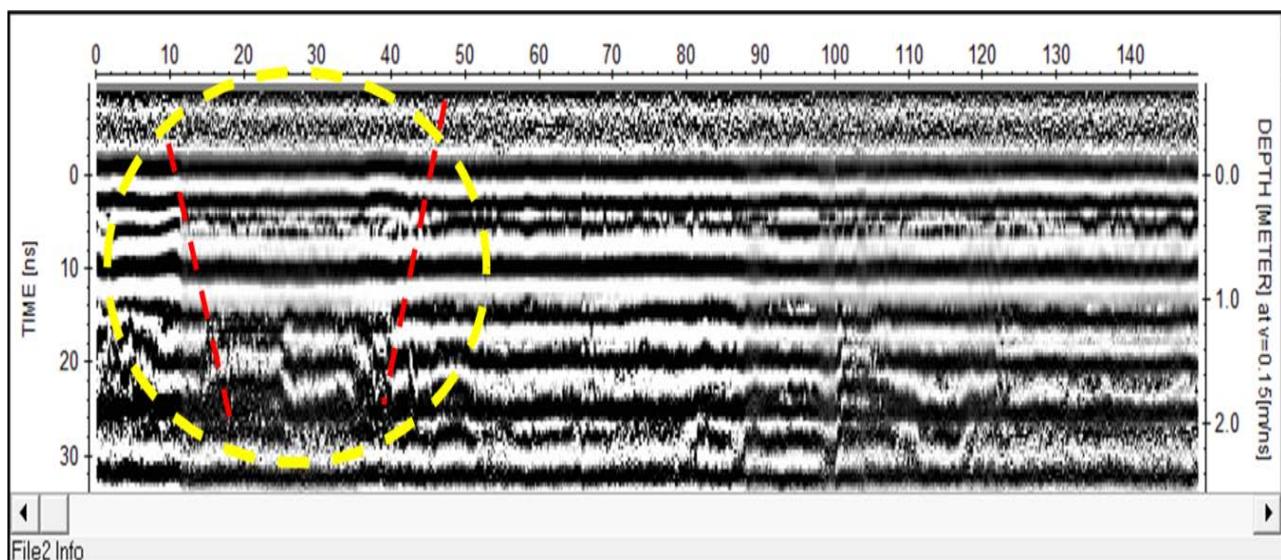
Figura XV. Radargrama de la zona del corte al noroeste del BMMH

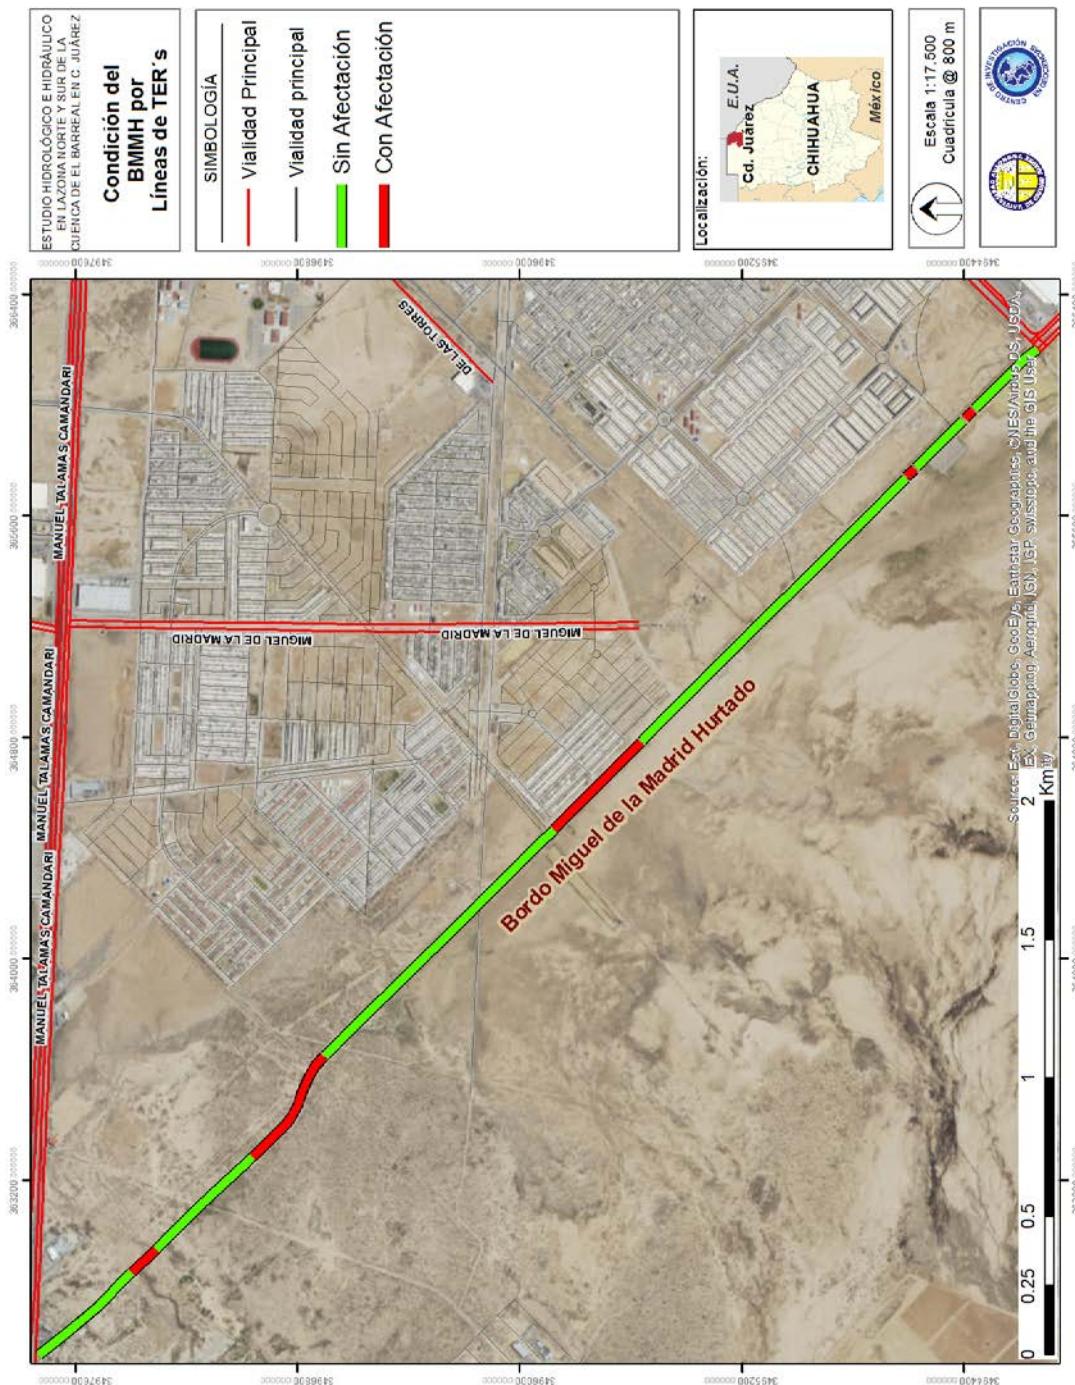
Figura XV.2. Zonas con condición precaria de estabilidad estructural.

En base a la integración de toda la información geofísica y geotécnica y los escenarios de falla resultantes se concluye que el bordo presenta dos zonas con escenario posible de riesgo de falla estructural al estar sometido al tirante hidráulico asociado con la tormenta de 500 años de periodo de retorno:

- I. Dado que las funciones de falla presentan valores límite en el umbral de 1.5, se recomienda el realizar pruebas Triaxales en las zonas con potencial de falla para validar con mayor certeza los parámetros de los estratos que conforma el bordo y poder precisar con mucho más detalle y certidumbre el riesgo de falla estructural.

- II. Realizar al menos un ensaye Lefranc sobre la corona del bordo para obtener una permeabilidad directa y no inferida por condiciones granulométricas. Esta recomendación se emite en función de la cercanía del bordo MMH en la zona de las TER 24 y 25 a desarrollos habitacionales, localizados a tan solo 40 m de distancia. De esta manera se podrá evaluar con mayor certidumbre el posible escenario de falla por erosión interna de la estructura.
