CONSTRUCCIÓN DEL PROYECTO EJECUTIVO DE LA
DELEGACIÓN Y CENTRO DE SERVICIOS INFONAVIT EN EL
PREDIO PROPIEDAD DEL INFONAVIT, SITUADO EN CALLE JOSÉ
MARÍA LA FRAGUA ESQ. CON CALLE VERACRUZ COL.
GUANAJUATO ORIENTE, SALTILLO, COAHUILA.

CONTRATO No. CT-0363-18

ESTIMACIÓN No. 01

CARÁTULA DE ESTIMACIÓN

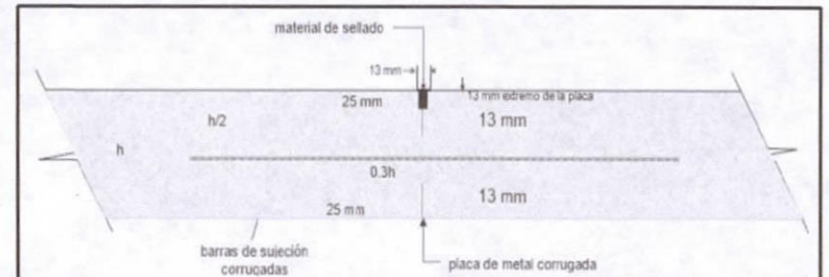
Anexo N°2

JUNTA DE CONSTRUCCIÓN MACHIHEMBADA

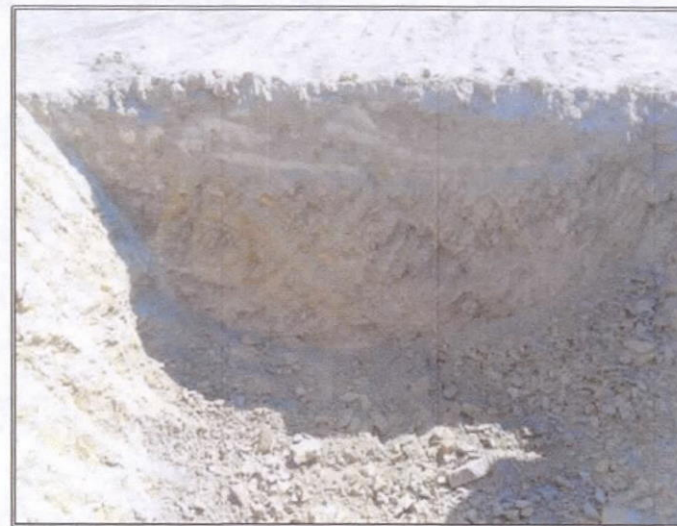
FOTO N° 2

SE OBSERVA EL SITIO DE DONDE SE TOMO LA MUESTRA M-1, EN DONDE SE TIENE SUPERFICIALMENTE UNA CAPA DE TIERRA VEGETAL DE 0.20 M. DE ESPESOR, BAJO ÉSTA Y HASTA LA MÁXIMA PROFUNDIDAD EXPLORADA DE 2.50 M. SE DETECTÓ MATERIAL PRODUCTO DE LA ALTERACIÓN DE LA ROCA LUTITA, MISMO QUE AL DISGREGARSE PRODUCE GRAVAS Y FRAGMENTOS LUTÁCEOS DE FORMA LAJEADA, ARENA Y FINOS ARCILLOSOS DE COLOR CAFÉ, GRIS Y VERDE OLIVO (GC). NÓTESE QUE EN EL PISO DE LA EXCAVACIÓN LA ROCA SE PRESENTA SANA, IMPIDIENDO EL AVANCE DE LA EXCAVACIÓN POR MEDIOS MECÁNICOS CONVENCIONALES.

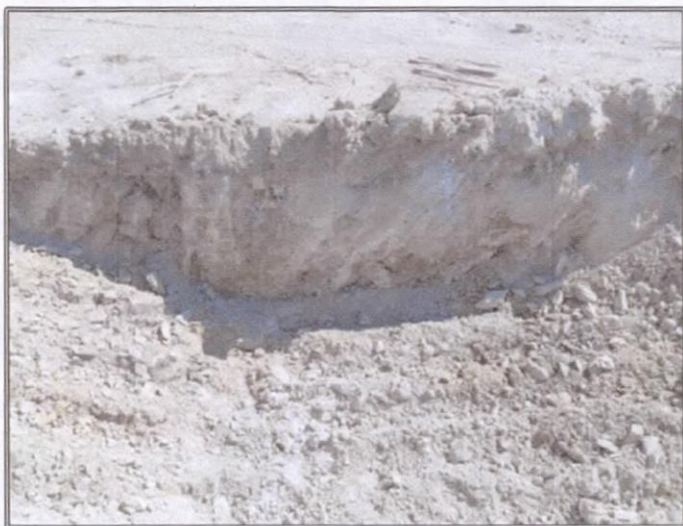
FOTO N° 3

ASPECTO DEL LUGAR EN DONDE SE TOMÓ LA MUESTRA M-2, DONDE SE TIENE BAJO LA CAPA DE TIERRA VEGETAL DE 0.20 M. DE ESPESOR Y HASTA LA MÁXIMA PROFUNDIDAD DE 1.15 M. UN MATERIAL PRODUCTO DE LA ALTERACIÓN DE LA ROCA LUTITA, MISMO QUE AL SER ATACADA PRODUCE GRAVAS Y FRAGMENTOS LUTÁCEOS DE FORMA LAJEADA, ARENA Y FINOS ARCILLOSOS DE COLOR CAFÉ, GRIS Y VERDE OLIVO (GC).

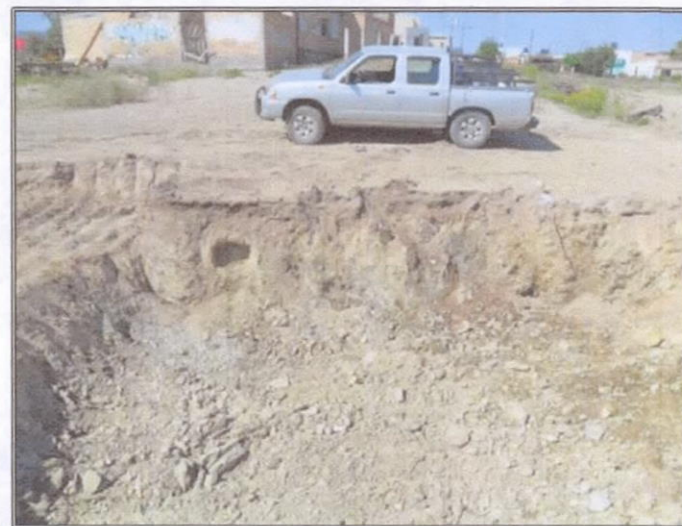
FOTO N° 4

SE APRECIA UNA DE LAS PAREDES DE LA EXCAVACIÓN, DE LA CUAL SE OBTUVO LA MUESTRA M-3, EN DONDE SUPERFICIALMENTE SE DETECTÓ UNA CAPA DE TIERRA VEGETAL DE 0.30 M. DE ESPESOR, BAJO ÉSTA Y HASTA LA MÁXIMA PROFUNDIDAD ALCANZADA DE 1.20 M. SE TIENE UNA ARCILLA CON POCAS ARENAS, DE COLOR CAFÉ CLARO, GRIS, Y VERDE OLIVO (CL), MATERIAL PRODUCTO DEL ATAQUE SOBRE LA FORMACIÓN DE ROCA LUTITA DETECTADA EN EL PREDIO EN ESTUDIO.

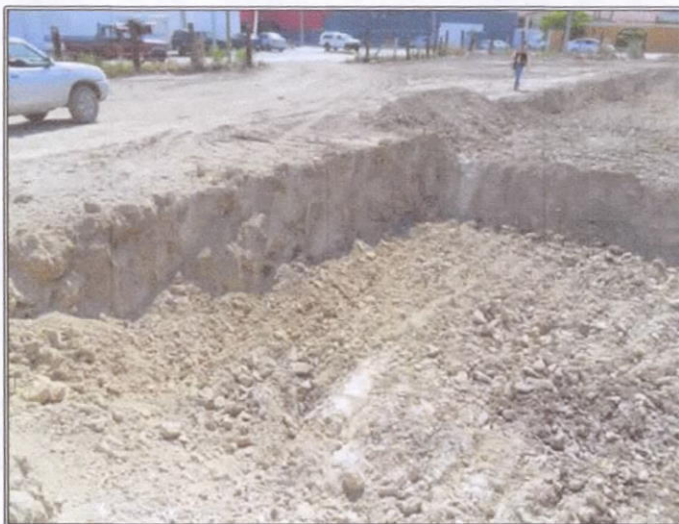
FOTO N° 5

ASPECTO DE LA EXCAVACIÓN DE DONDE SE EXTRAJO LA MUESTRA M-4, EN DONDE SE TIENE BAJO LA CAPA DE DESPALME DE 0.30 M. DE ESPESOR Y HASTA LA MÁXIMA PROFUNDIDAD EXPLORADA DE 1.40 M, UN MATERIAL PRODUCTO DE LA ALTERACIÓN DE LA ROCA LUTITA, MISMO QUE AL DISGREGARSE PRODUCE ARCILLA ARENOSA CON GRÁVILAS LUTÁCEAS LAJADAS, DE COLOR CAFÉ, GRIS Y VERDE OLIVO (C). CABE MENCIONAR QUE EL PISO DE LAS EXCAVACIONES MUESTREADAS SE TUVO CONTACTO CON LA FORMACIÓN SEDIMENTARIA DE ROCA LUTITA COLOR GRIS Y VERDE OLIVO, ALTERADA Y MUY FRACTURADA (Rm)
